<b>Emplacement</b>	BOISBRIAND
<b>Type d'actif</b>	Automobile
<b>Marque / Modèle / Année</b>	CHEVROLET VOLT LT 2017
<b>NIV</b>	1G1RC6S56HU117802
<b>Odomètre</b>	113102 km
<b>Nombre de clés</b>	1

**Rapport de dommages**

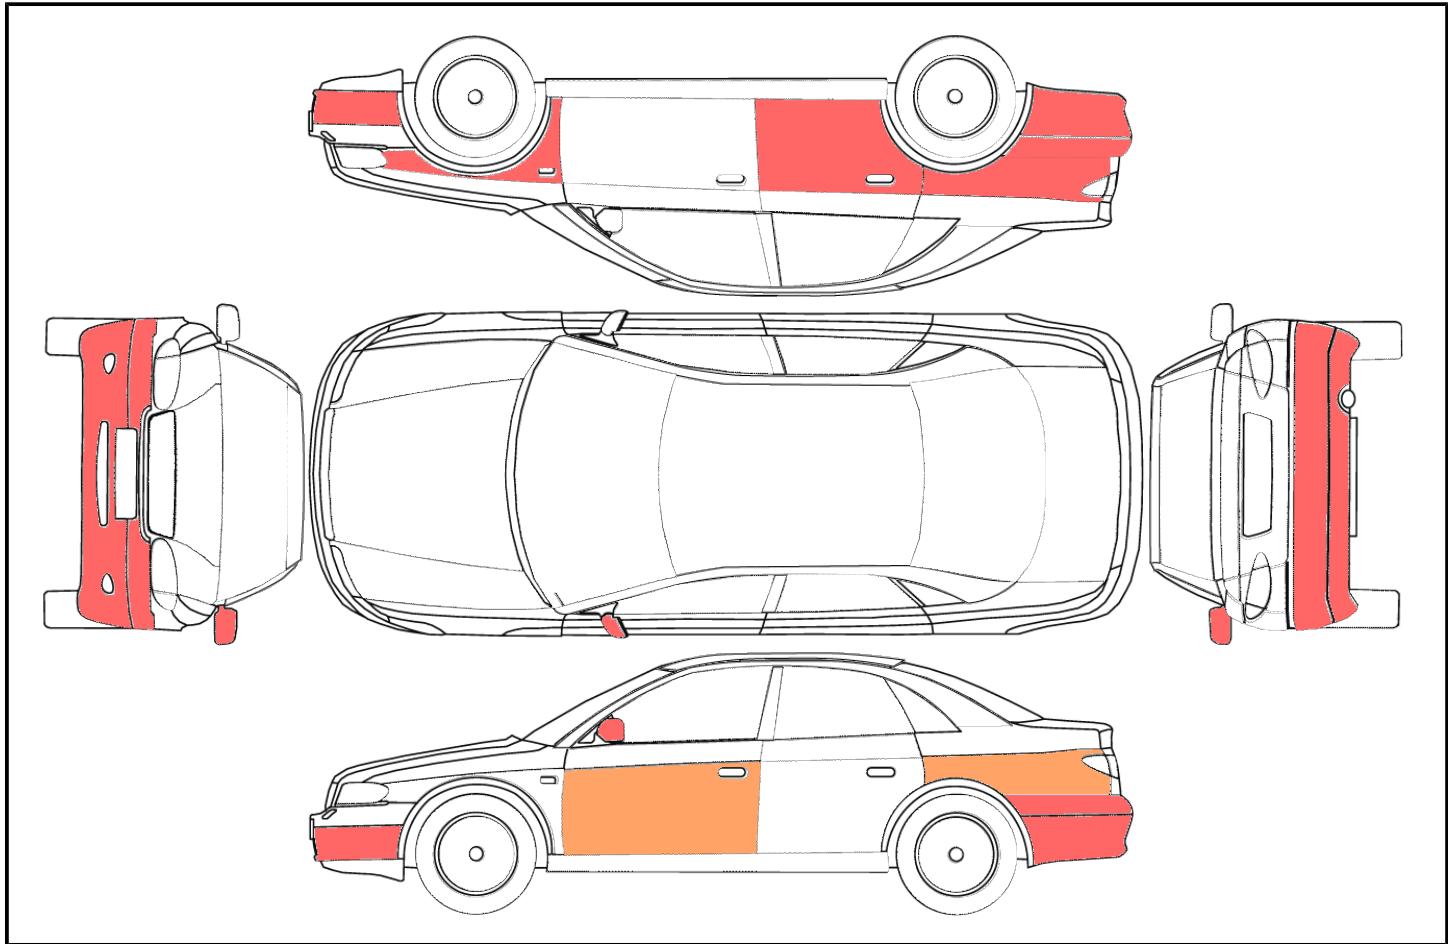
Section	Niveau de dommage	Types de dommage	Détails	Photo
Pare-chocs avant	Majeur	Éclat de peinture, Égratignure(s)		
Rétroviseur gauche	Majeur	Bris		
Porte avant gauche (section principale)	Modéré	Éclat de peinture

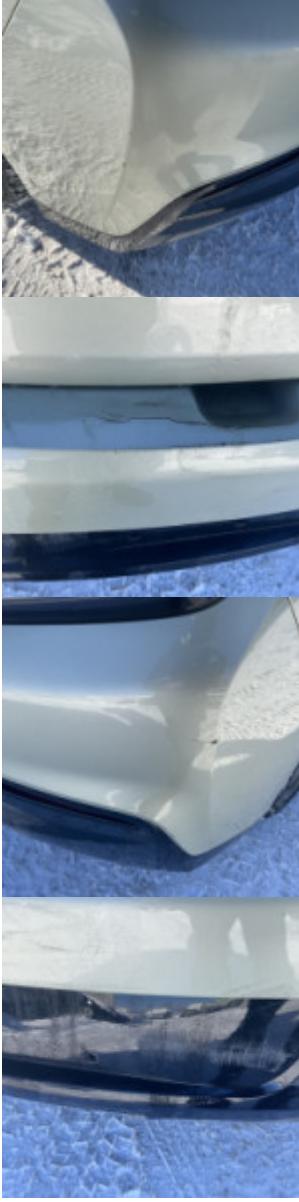
Section	Niveau de dommage	Types de dommage	Détails	Photo
Aile arrière gauche	Modéré	Bosse(s), Égratignure(s)

Pare-chocs arrière	Majeur	Bris, Éclat de peinture, Égratignure(s)
