**Emplacement** LÉVIS  
**Type d'actif** Automobile  
**Marque / Modèle / Année** KIA NIRO EX 2018  
**NIV** KNDCC3LC7J5192839  
**Odomètre** 107443 km  
**Nombre de clés** 2

## Rapport de dommages

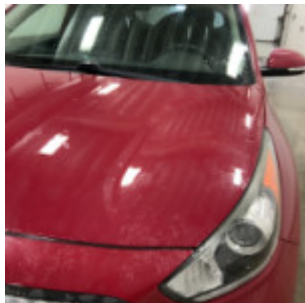
Section	Niveau de dommage	Types de dommage	Détails	Photo
Capot (côté aile gauche)	Mineur	Éclat de peinture, Égratignure(s)

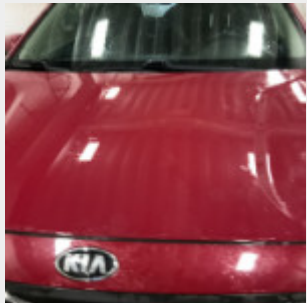
Section	Niveau de dommage	Types de dommage	Détails	Photo
Capot (centre)	Mineur	Éclat de peinture, Égratignure(s)

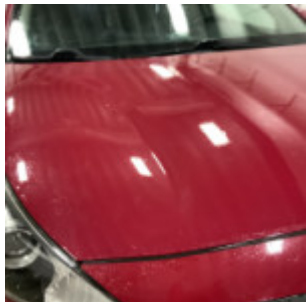
Capot (côté aile droite)	Mineur	Éclat de peinture, Égratignure(s)

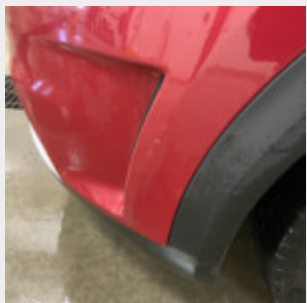
Pare-chocs avant	Mineur	Égratignure(s)

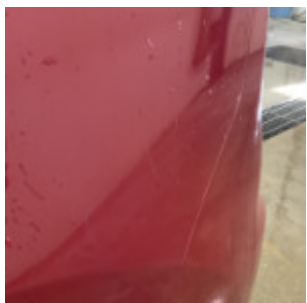
Aile arrière gauche	Mineur	Égratignure(s)
