<b>Emplacement</b>	LÉVIS
<b>Type d'actif</b>	Automobile
<b>Marque / Modèle / Année</b>	HONDA ACCORD SPORT 2021
<b>NIV</b>	1HGCV1F32MA803318
<b>Odomètre</b>	69283 km
<b>Nombre de clés</b>	1

**Rapport de dommages**

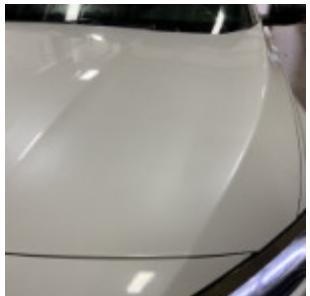
Section	Niveau de dommage	Types de dommage	Détails	Photo
Capot (côté aile gauche)	Mineur	Éclat de peinture, Égratignure(s)

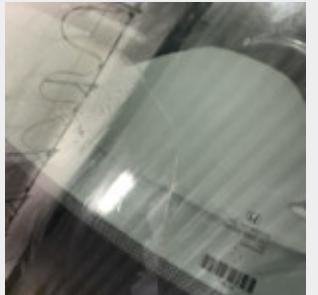
Section	Niveau de dommage	Types de dommage	Détails	Photo
Pare-brise avant	Majeur	Cassure, Besoin d'un remplacement
