Emplacement	BOISBRIAND
Type d'actif	Automobile
Marque / Modèle / Année	MITSUBISHI MIRAGE SE 2022
NIV	ML32AUHJ7NH004309
Odomètre	62281 km
Nombre de clés	2

Rapport de dommages

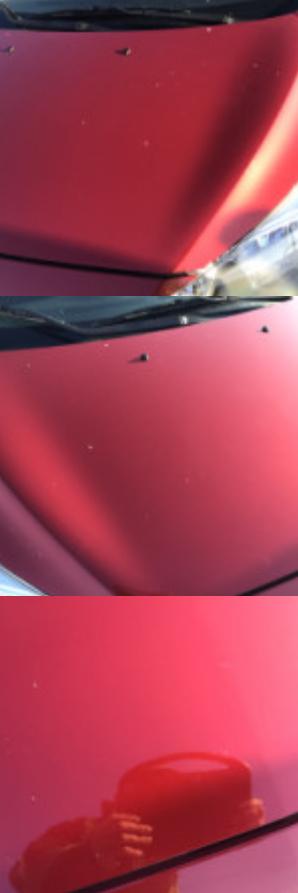
Section	Niveau de dommage	Types de dommage	Détails	Photo
Capot (centre)	Modéré	Autre, Éclat de peinture	résidus arbres collants

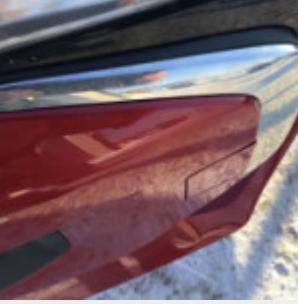
Pare-chocs avant	Modéré	Éclat de peinture

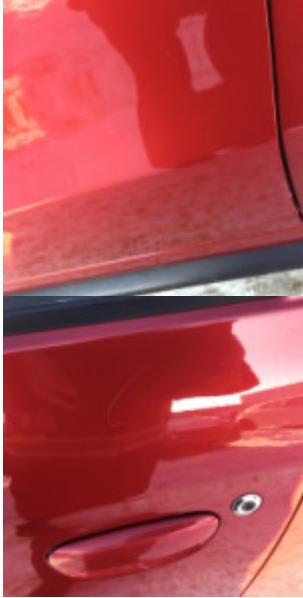
Section	Niveau de dommage	Types de dommage	Détails	Photo
Porte avant gauche (section principale)	Majeur	Égratignure(s)
