| <b>Marque / Modèle / Année</b> | HYUNDAI KONA LUXURY 2018 |

## Rapport de dommages

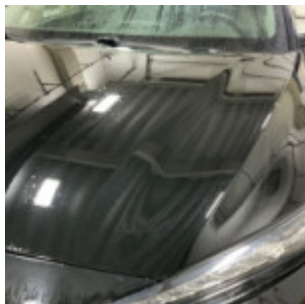
| Section | Niveau de dommage | Types de dommage | Détails | Photo |
|---|---|---|---|---|
| Capot (côté aile gauche) | Mineur | Éclat de peinture, Égratignure(s) | | |

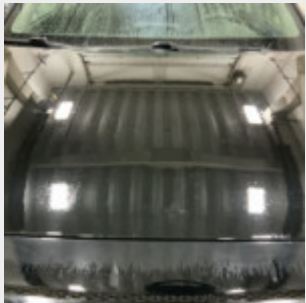
| Section | Niveau de dommage | Types de dommage | Détails | Photo |
|---|---|---|---|---|
| Capot (centre) | Mineur | Éclat de peinture, Égratignure(s) | | |

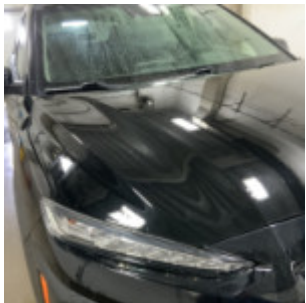
| Section | Niveau de dommage | Types de dommage | Détails | Photo |
|---|---|---|---|---|
| Capot (côté aile droite) | Mineur | Éclat de peinture, Égratignure(s) | | |

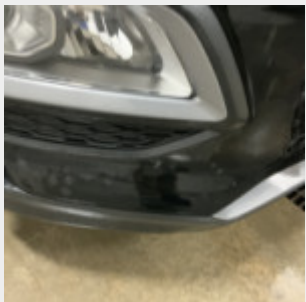
| Section | Niveau de dommage | Types de dommage | Détails | Photo |
|---|---|---|---|---|
| Pare-chocs avant | Mineur | Égratignure(s) | | |
