<b>Emplacement</b>	LÉVIS
<b>Type d'actif</b>	Automobile
<b>Marque / Modèle / Année</b>	TOYOTA RAV4 XLE 2023
<b>NIV</b>	2T3R1RFV8PC364105
<b>Odomètre</b>	48836 km
<b>Nombre de clés</b>	1

**Rapport de dommages**

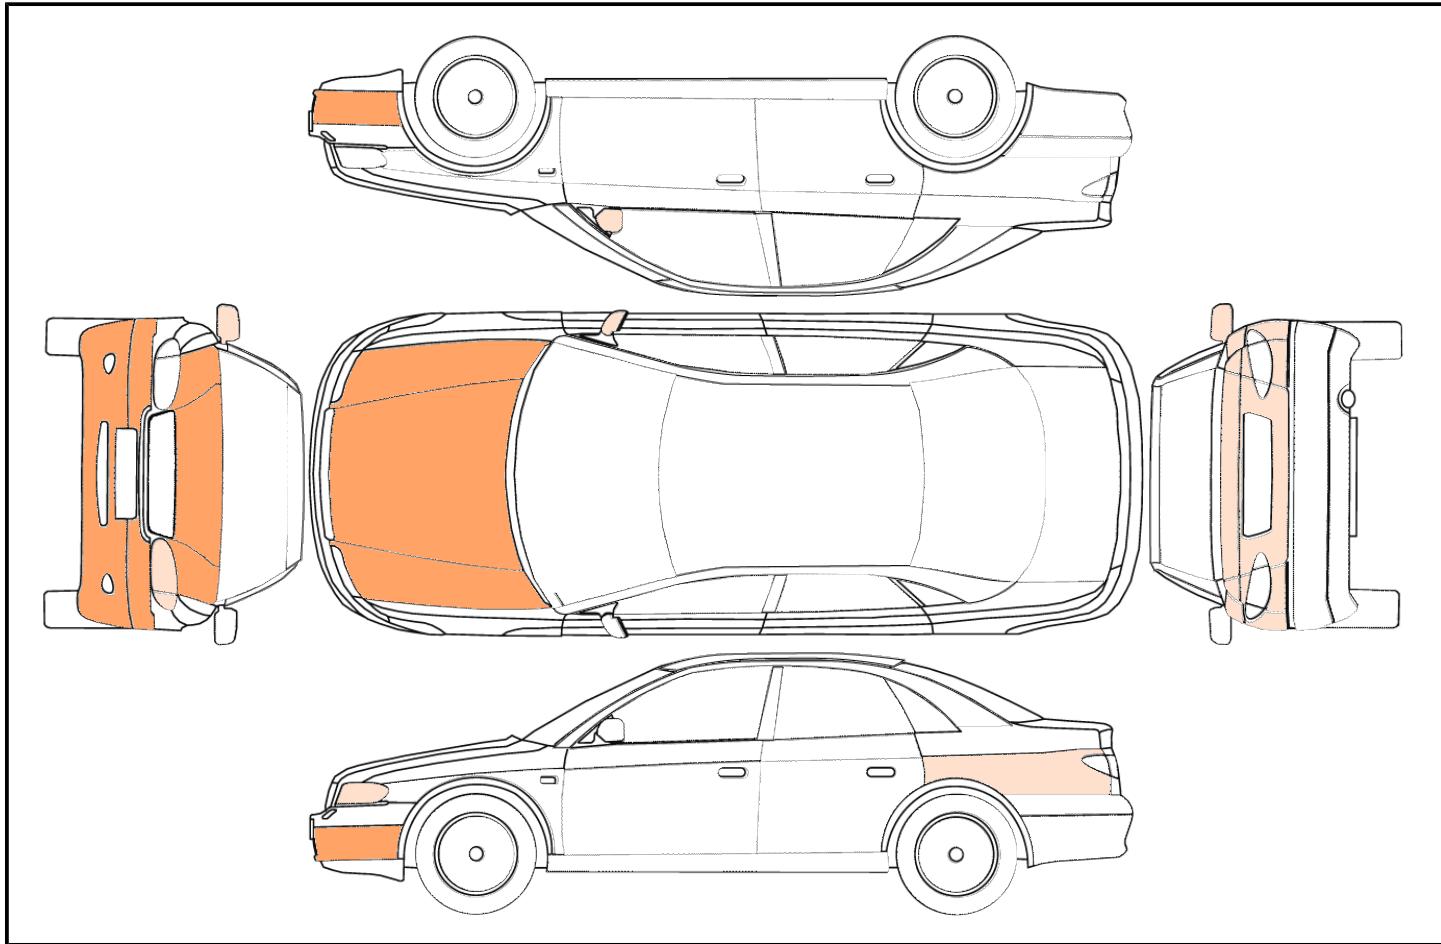
Section	Niveau de dommage	Types de dommage	Détails	Photo
Capot (côté aile gauche)	Modéré	Éclat de peinture, Égratignure(s)		A close-up photograph of the front left bumper of a silver car. The bumper is black and shows significant physical damage, including scratches and a lack of paint, consistent with the 'scratches' and 'peeling' described in the report.

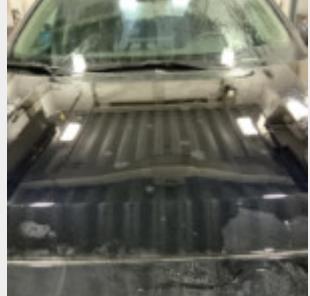
Section	Niveau de dommage	Types de dommage	Détails	Photo
Capot (centre)	Modéré	Éclat de peinture, Égratignure(s)

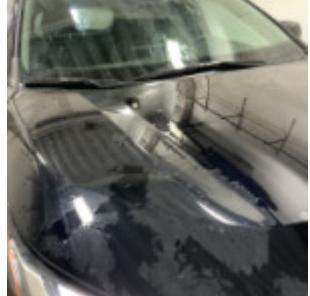
Capot (côté aile droite)	Modéré	Éclat de peinture, Égratignure(s)

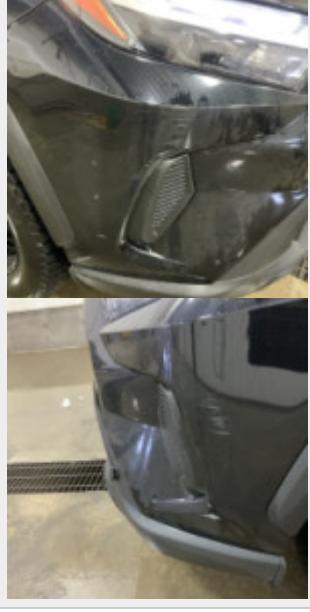
Pare-chocs avant	Modéré	Égratignure(s)

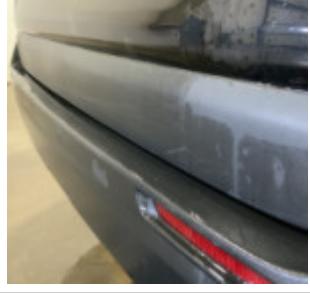
Arrière	Mineur	Égratignure(s)
