**Emplacement** BOISBRIAND  
**Type d'actif** Automobile  
**Marque / Modèle / Année** CHEVROLET SPARK LT 2020  
**NIV** KL8CD6SA5LC408743  
**Odomètre** 57462 km  
**Nombre de clés** 1

**Rapport de dommages**

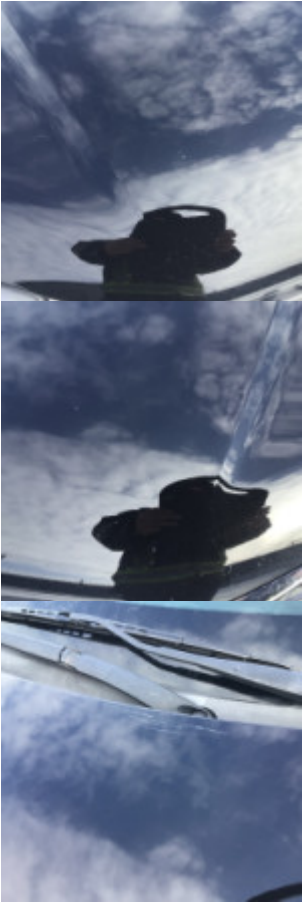
| Section | Niveau de dommage | Types de dommage | Détails | Photo |
|---|---|---|---|---|
| Capot (centre) | Majeur | Éclat de peinture, Égratignure(s) | | |

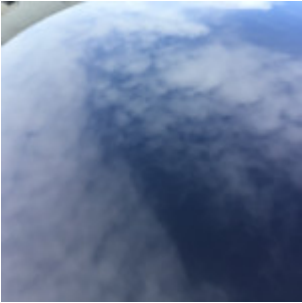
| Section | Niveau de dommage | Types de dommage | Détails | Photo |
|---|---|---|---|---|
| Toît | Mineur | Égratignure(s) | | |

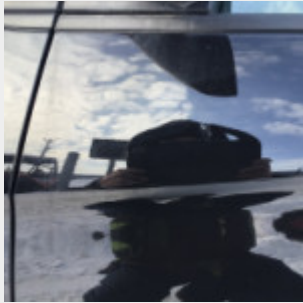
| Section | Niveau de dommage | Types de dommage | Détails | Photo |
|---|---|---|---|---|
| Porte avant gauche (section principale) | Majeur | Éclat de peinture | | |

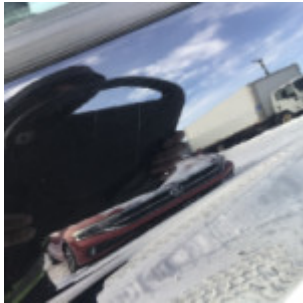
| Section | Niveau de dommage | Types de dommage | Détails | Photo |
|---|---|---|---|---|
| Porte arrière gauche (section principale) | Modéré | Éclat de peinture | | |

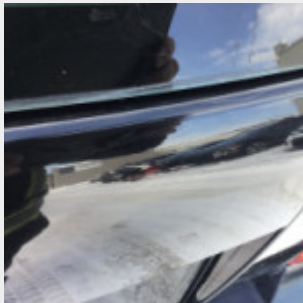
| Section | Niveau de dommage | Types de dommage | Détails | Photo |
|---|---|---|---|---|
| Arrière | Mineur | Égratignure(s) | | |

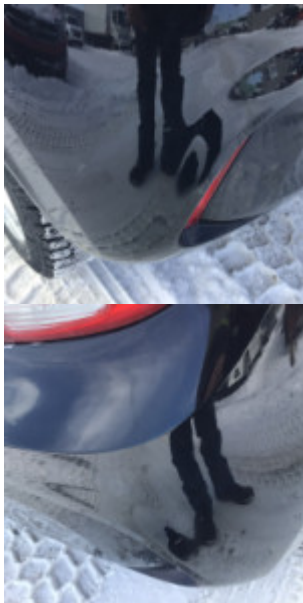
| Section | Niveau de dommage | Types de dommage | Détails | Photo |
|---|---|---|---|---|
| Pare-chocs arrière | Modéré | Égratignure(s) | | |

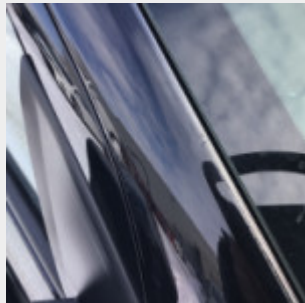
| Section | Niveau de dommage | Types de dommage | Détails | Photo |
|---|---|---|---|---|
| Haut de portes - côté droit | Majeur | Éclat de peinture | | |

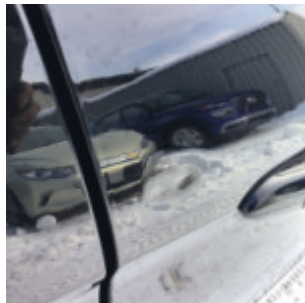
| Section | Niveau de dommage | Types de dommage | Détails | Photo |
|---|---|---|---|---|
| Porte avant droite (section principale) | Modéré | Bosse(s) | | |

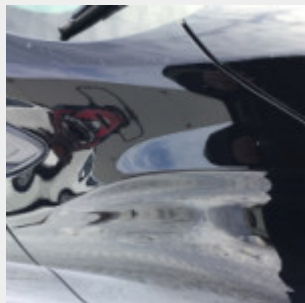
| Section | Niveau de dommage | Types de dommage | Détails | Photo |
|---|---|---|---|---|
| Aile avant droite | Modéré | Éclat de peinture, Égratignure(s) | | |
