Emplacement	BOISBRIAND
Type d'actif	Automobile
Marque / Modèle / Année	HYUNDAI VENUE ULTIMATE 2022
NIV	KMHRC8A39NU206726
Odomètre	53007 km
Nombre de clés	1

Rapport de dommages

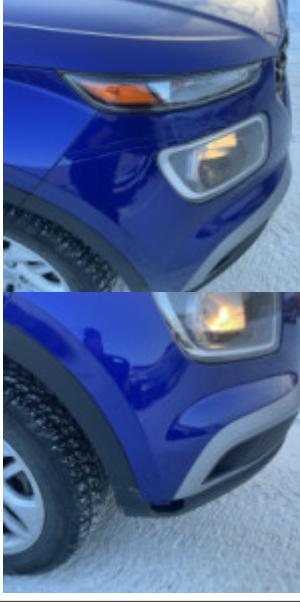
Section	Niveau de dommage	Types de dommage	Détails	Photo
Pare-chocs avant	Majeur	Besoin d'un remplacement
