Emplacement	BOISBRIAND
Type d'actif	Automobile
Marque / Modèle / Année	NISSAN KICKS S 2023
NIV	3N1CP5BV4PL507885
Odomètre	23926 km
Nombre de clés	1

Rapport de dommages

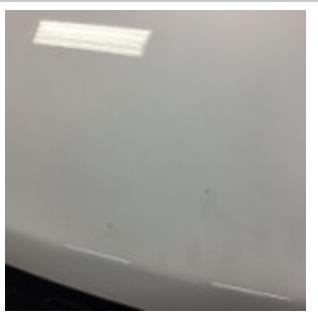
Section	Niveau de dommage	Types de dommage	Détails	Photo
Capot (centre)	Majeur	Éclat de peinture

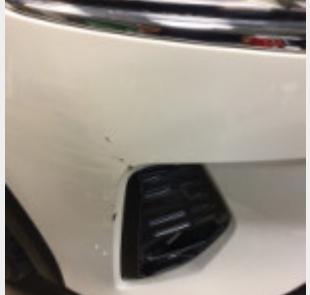
Section	Niveau de dommage	Types de dommage	Détails	Photo
Pare-chocs avant	Majeur	Égratignure(s)

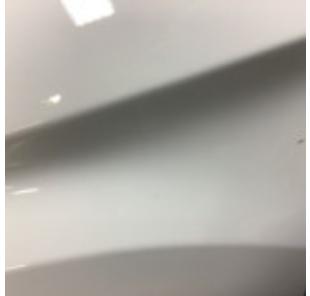
Aile avant gauche	Majeur	Égratignure(s)

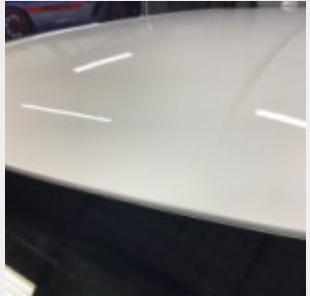
Toit	Mineur	Éclat de peinture

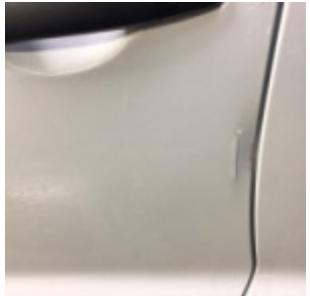
Porte avant gauche (section principale)	Majeur	Égratignure(s)

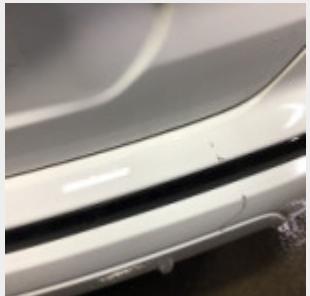
Pare-chocs arrière	Majeur	Égratignure(s)

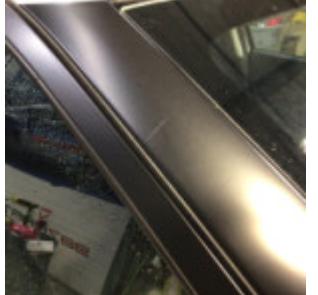
Section	Niveau de dommage	Types de dommage	Détails	Photo
Haut de portes - côté droit	Mineur	Égratignure(s)
