Emplacement BOISBRIAND
Type d'actif Automobile
Marque / Modèle / Année CHEVROLET BOLT EUV PREMIER 2022
NIV 1G1FZ6S01N4107955
Odomètre 92154 km
Nombre de clés 2

Rapport de dommages

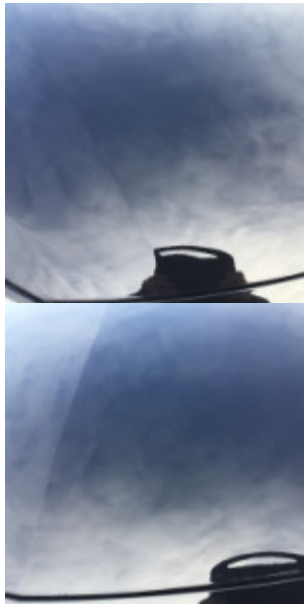
Section	Niveau de dommage	Types de dommage	Détails	Photo
Capot (centre)	Majeur	Éclat de peinture

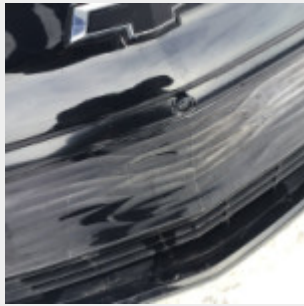
Grille avant	Majeur	Bris

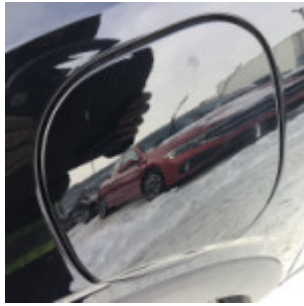
Aile avant gauche	Mineur	Égratignure(s)

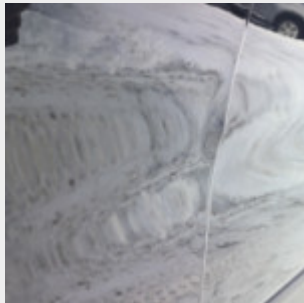
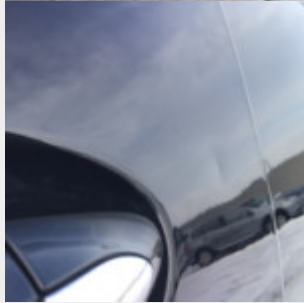
Section	Niveau de dommage	Types de dommage	Détails	Photo
Porte avant gauche (section principale)	Majeur	Bosse(s)

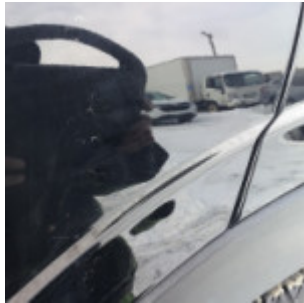
Porte arrière gauche (section principale)	Majeur	Égratignure(s)

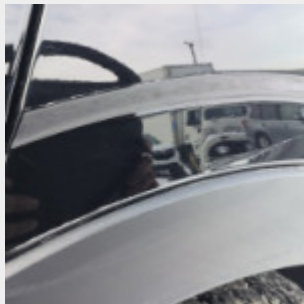
Aile arrière gauche	Majeur	Égratignure(s)

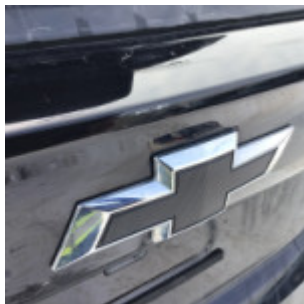
Arrière	Modéré

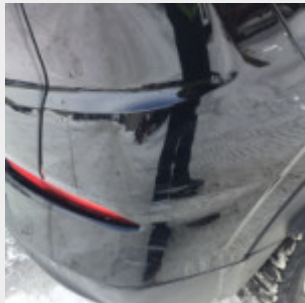
Section	Niveau de dommage	Types de dommage	Détails	Photo
Pare-chocs arrière	Majeur	Égratignure(s)

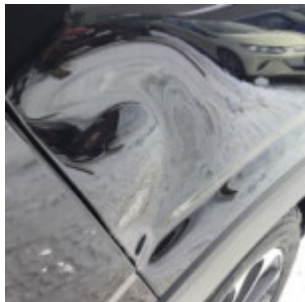
Aile arrière droite	Majeur	Bosse(s)

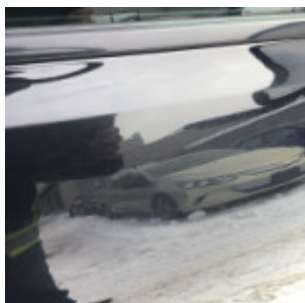
Porte avant droite (section principale)	Mineur	Égratignure(s)
