Emplacement	BOISBRIAND
Type d'actif	Automobile
Marque / Modèle / Année	KIA SELTOS LX 2023
NIV	KNDEPCAA7P7391241
Odomètre	64995 km
Nombre de clés	2

Rapport de dommages

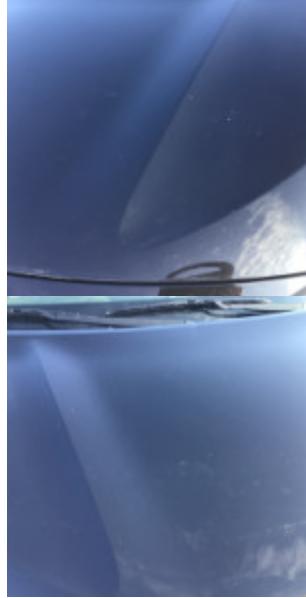
Section	Niveau de dommage	Types de dommage	Détails	Photo
Capot (centre)	Majeur	Éclat de peinture

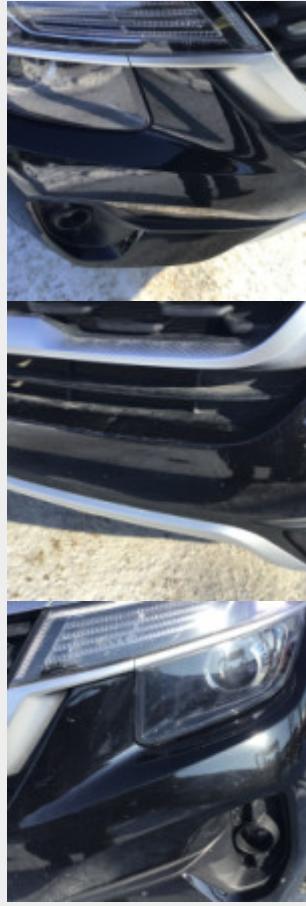
Pare-chocs avant	Modéré	Éclat de peinture, Égratignure(s)

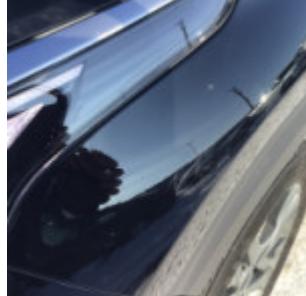
Section	Niveau de dommage	Types de dommage	Détails	Photo
Aile avant gauche	Majeur	Éclat de peinture

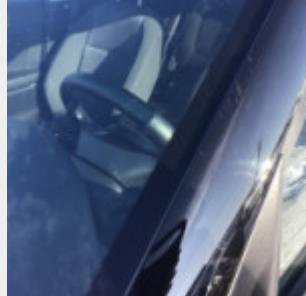
Haut des portes - côté gauche	Modéré	Égratignure(s)

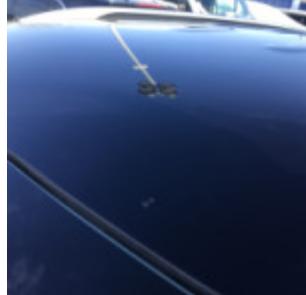
Toit	Majeur	Éclat de peinture

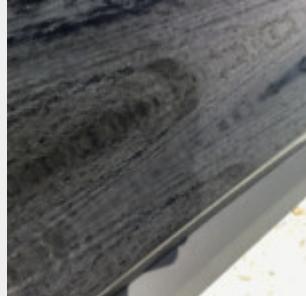
Porte avant gauche (section principale)	Modéré	Égratignure(s)
