<b>Emplacement</b>	BOISBRIAND
<b>Type d'actif</b>	Automobile
<b>Marque / Modèle / Année</b>	CHEVROLET EQUINOX LT 2020
<b>NIV</b>	2GNAXKEV1L6253587
<b>Odomètre</b>	127608 km
<b>Nombre de clés</b>	1

**Rapport de dommages**

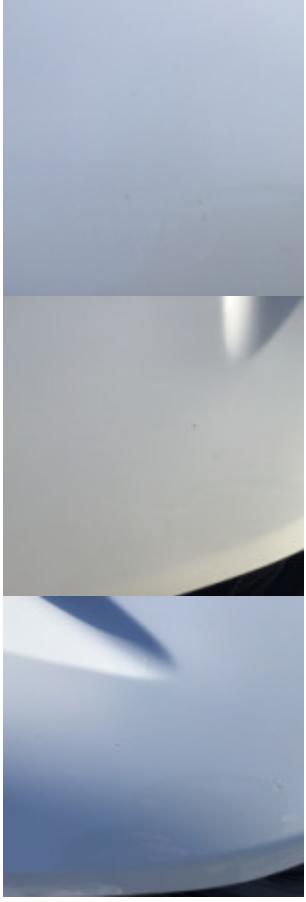
Section	Niveau de dommage	Types de dommage	Détails	Photo
Capot (centre)	Majeur	Éclat de peinture, Retouche de peinture

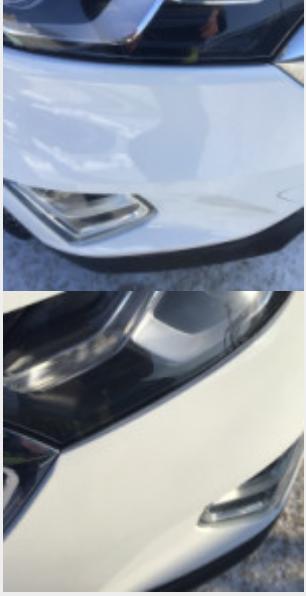
Pare-chocs avant	Modéré	Éclat de peinture

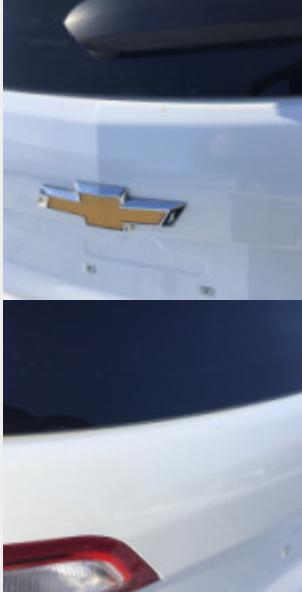
Arrière	Mineur	Rouille, Égratignure(s)
