Emplacement	LÉVIS
Type d'actif	Automobile
Marque / Modèle / Année	MITSUBISHI OUTLANDER SE 2022
NIV	JA4J4UA84NZ620125
Odomètre	88112 km
Nombre de clés	1

Rapport de dommages

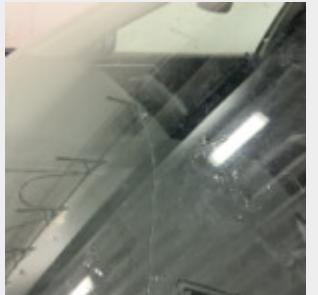
Section	Niveau de dommage	Types de dommage	Détails	Photo
Pare-brise avant	Majeur	Cassure, Besoin d'un remplacement
