Emplacement	BOISBRIAND
Type d'actif	Automobile
Marque / Modèle / Année	MITSUBISHI OUTLANDER GT 2017
NIV	JA4JZ4AX0HZ606820
Odomètre	261451 km
Nombre de clés	2

Rapport de dommages

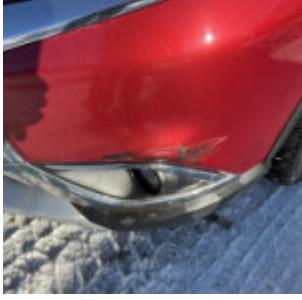
Section	Niveau de dommage	Types de dommage	Détails	Photo
Pare-chocs avant	Majeur	Égratignure(s)

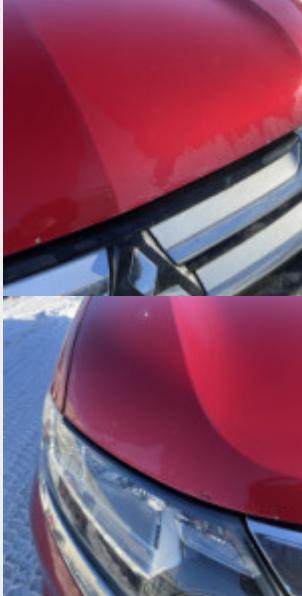
Section	Niveau de dommage	Types de dommage	Détails	Photo
Capot (centre)	Majeur	Éclat de peinture
