Emplacement	LÉVIS
Type d'actif	Automobile
Marque / Modèle / Année	ACURA TLX ELITE 2019
NIV	19UUB3F84KA800244
Odomètre	102885 km
Nombre de clés	2

Rapport de dommages

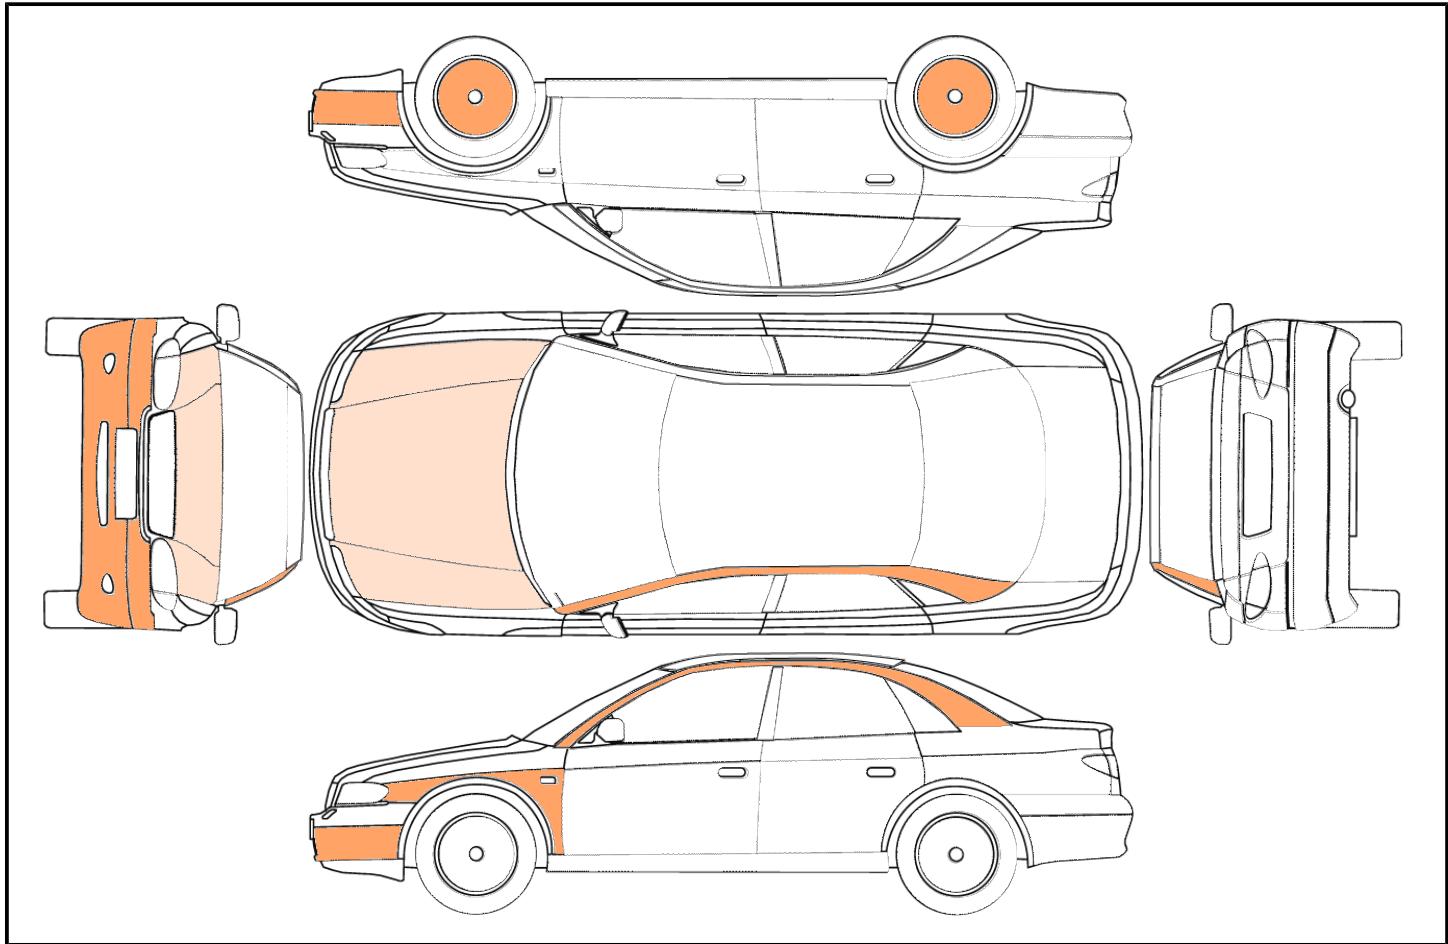
Section	Niveau de dommage	Types de dommage	Détails	Photo
Capot (côté aile gauche)	Mineur	Éclat de peinture, Égratignure(s)
