**Emplacement** BOISBRIAND  
**Type d'actif** Automobile  
**Marque / Modèle / Année** KIA SOUL EX 2017  
**NIV** KNDJP3A50H7440458  
**Odomètre** 162380 km  
**Nombre de clés** 1

**Rapport de dommages**

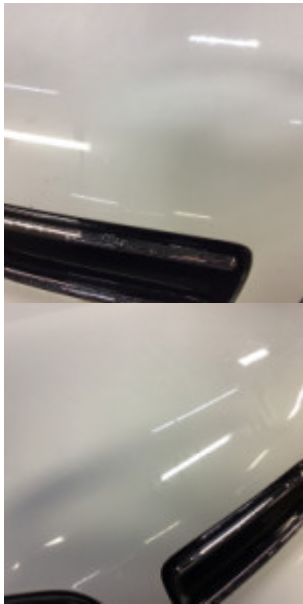
| Section | Niveau de dommage | Types de dommage | Détails | Photo |
|---|---|---|---|---|
| Capot (centre) | Majeur | Éclat de peinture | | |

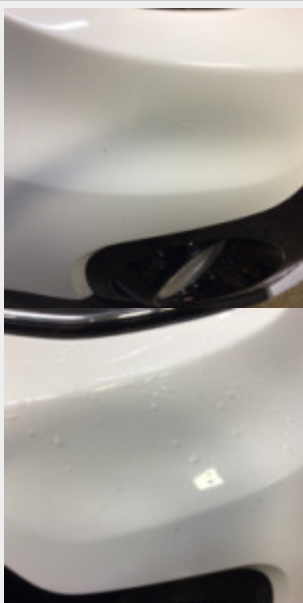
| Section | Niveau de dommage | Types de dommage | Détails | Photo |
|---|---|---|---|---|
| Pare-chocs avant | Majeur | Éclat de peinture | | |

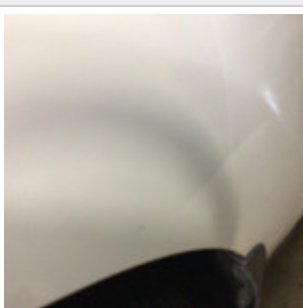
| Section | Niveau de dommage | Types de dommage | Détails | Photo |
|---|---|---|---|---|
| Aile avant gauche | Modéré | Éclat de peinture, Égratignure(s) | | |

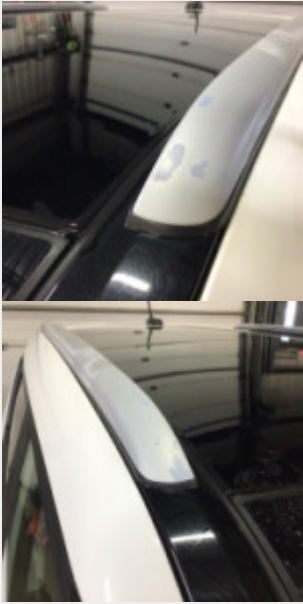
| Section | Niveau de dommage | Types de dommage | Détails | Photo |
|---|---|---|---|---|
| Toît | Modéré | Usure excessive, Autre | le rack use | |

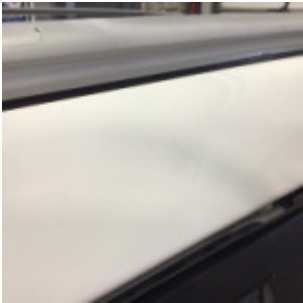
| Section | Niveau de dommage | Types de dommage | Détails | Photo |
|---|---|---|---|---|
| Haut des portes - côté gauche | Majeur | Égratignure(s) | | |

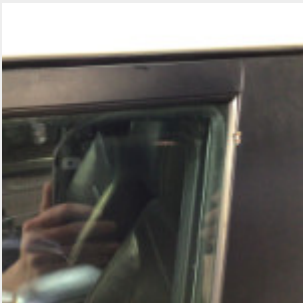
| Section | Niveau de dommage | Types de dommage | Détails | Photo |
|---|---|---|---|---|
| Montant central - côté gauche | Majeur | Égratignure(s) | | |

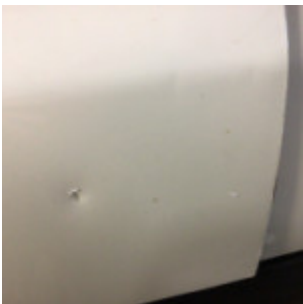
| Section | Niveau de dommage | Types de dommage | Détails | Photo |
|---|---|---|---|---|
| Porte avant gauche (section principale) | Majeur | Éclat de peinture | | |

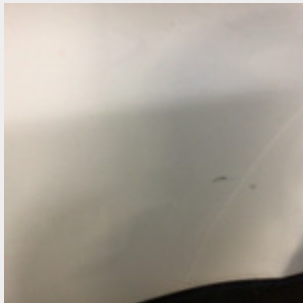
| Section | Niveau de dommage | Types de dommage | Détails | Photo |
|---|---|---|---|---|
| Porte arrière gauche (section principale) | Mineur | Égratignure(s) | | |

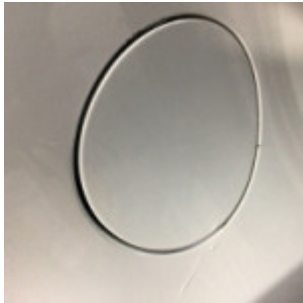
| Section | Niveau de dommage | Types de dommage | Détails | Photo |
|---|---|---|---|---|
| Aile arrière gauche | Majeur | Égratignure(s) | | |

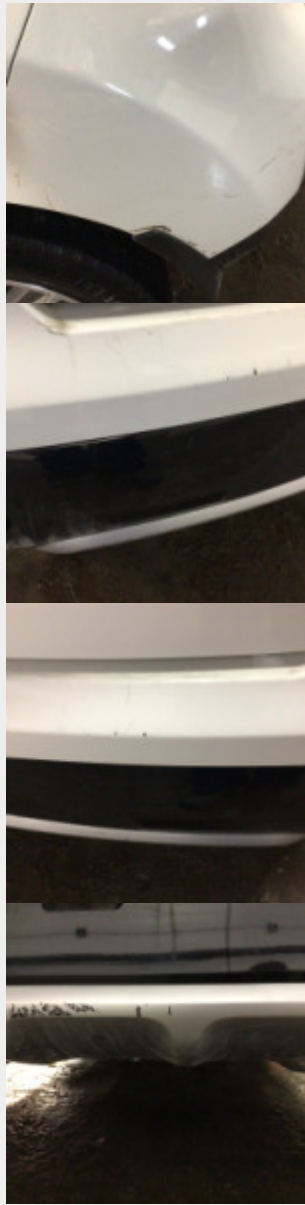
| Section | Niveau de dommage | Types de dommage | Détails | Photo |
|---|---|---|---|---|
| Pare-chocs arrière | Majeur | Égratignure(s) | | |

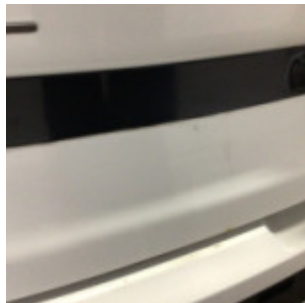
| Section | Niveau de dommage | Types de dommage | Détails | Photo |
|---|---|---|---|---|
| Arrière | Majeur | Éclat de peinture, Rouille | | |
