Emplacement	LÉVIS
Type d'actif	Automobile
Marque / Modèle / Année	CHRYSLER SEBRING TOURING 2008
NIV	1C3LC55R88N240764
Odomètre	170683 km
Nombre de clés	1

Rapport de dommages

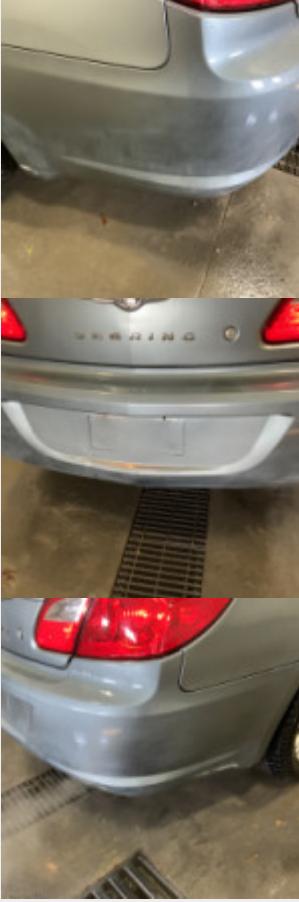
Pare-chocs arrière	Modéré	Retouche de peinture

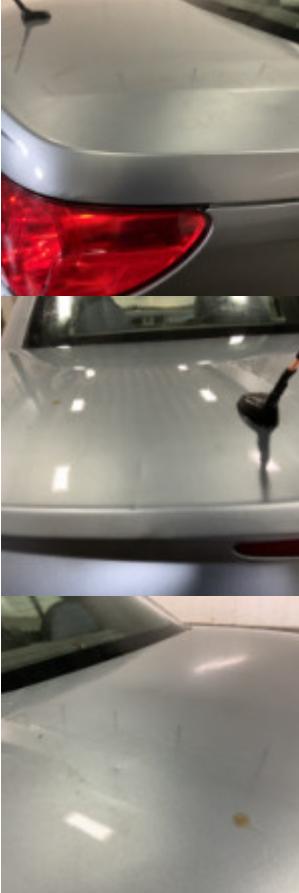
Section	Niveau de dommage	Types de dommage	Détails	Photo
Valise	Modéré	Bosse(s), Égratignure(s)

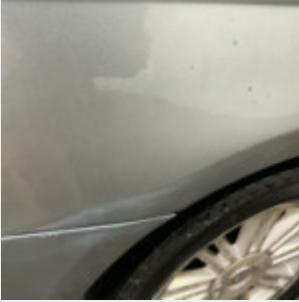
Aile arrière droite	Mineur	Égratignure(s)

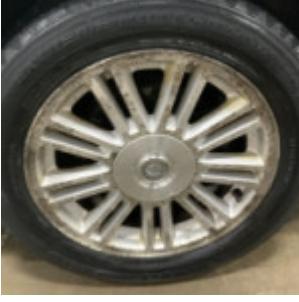
Jante avant droite	Modéré	Autre
