Emplacement LÉVIS
Type d'actif Pickup ou VUS gros format
Marque / Modèle / Année NISSAN FRONTIER SV 2019
NIV 1N6AD0CW0KN884677
Odomètre 146830 km
Nombre de clés 2

Rapport de dommages

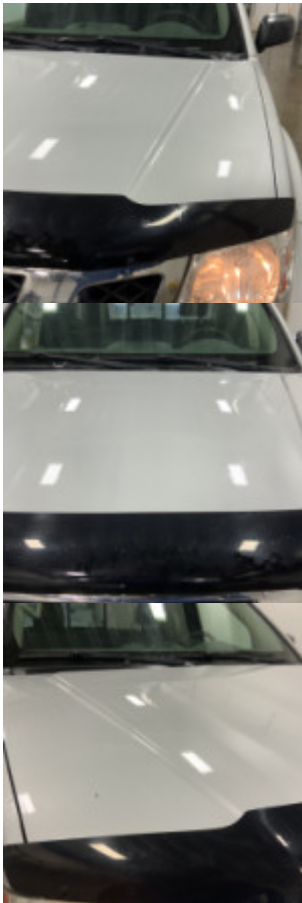
Section	Niveau de dommage	Types de dommage	Détails	Photo
Capot	Mineur	Éclat de peinture, Égratignure(s)

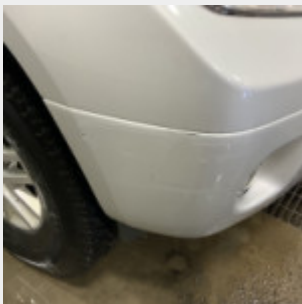
Pare-chocs avant	Modéré	Égratignure(s)

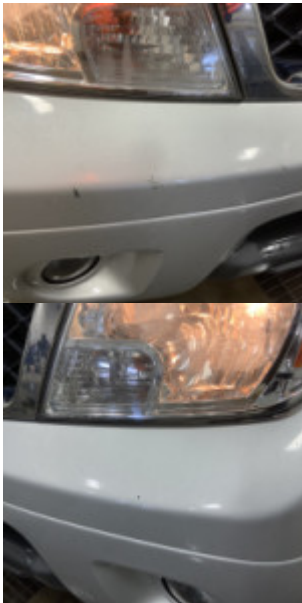
Section	Niveau de dommage	Types de dommage	Détails	Photo
Carrosserie avant	Modéré	Éclat de peinture, Égratignure(s)

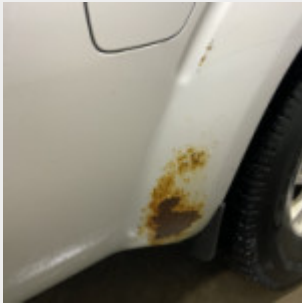
Aile gauche arrière	Modéré	Rouille

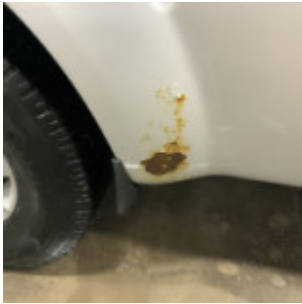
Aile droite arrière	Modéré	Rouille

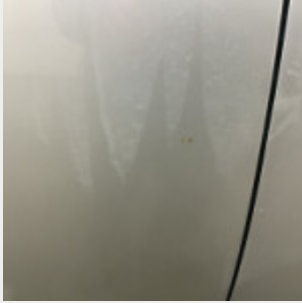
Porte arrière droite	Modéré	Rouille
