**Emplacement** BOISBRIAND  
**Type d'actif** Automobile  
**Marque / Modèle / Année** KIA FORTE EX 2020  
**NIV** 3KPF54AD2LE180713  
**Odomètre** 267536 km  
**Nombre de clés** 2

**Rapport de dommages**

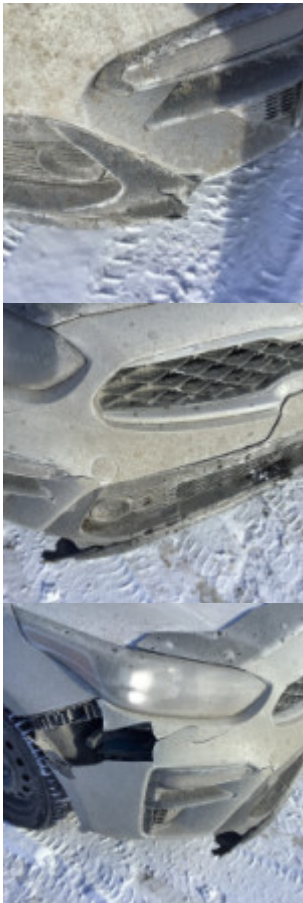
| Section | Niveau de dommage | Types de dommage | Détails | Photo |
|---|---|---|---|---|
| Pare-chocs avant | Majeur | Bris, Besoin d'un remplacement | | |

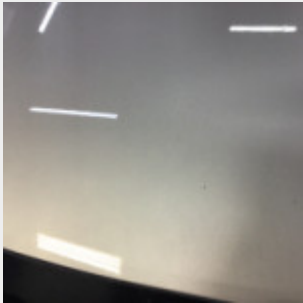
| Section | Niveau de dommage | Types de dommage | Détails | Photo |
|---|---|---|---|---|
| Capot (centre) | Majeur | Éclat de peinture | | |

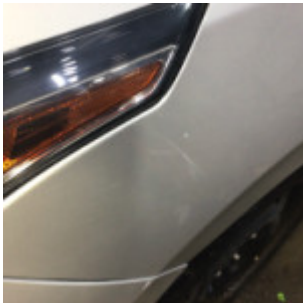
| Section | Niveau de dommage | Types de dommage | Détails | Photo |
|---|---|---|---|---|
| Aile avant gauche | Mineur | Égratignure(s) | | |

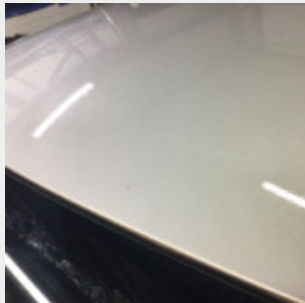
| Section | Niveau de dommage | Types de dommage | Détails | Photo |
|---|---|---|---|---|
| Toît | Majeur | Éclat de peinture | | |

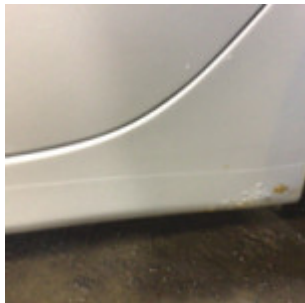
| Section | Niveau de dommage | Types de dommage | Détails | Photo |
|---|---|---|---|---|
| Jupe gauche | Majeur | Rouille | | |

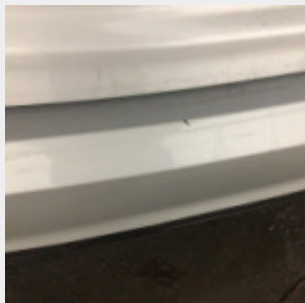
| Section | Niveau de dommage | Types de dommage | Détails | Photo |
|---|---|---|---|---|
| Pare-chocs arrière | Majeur | Éclat de peinture | | |

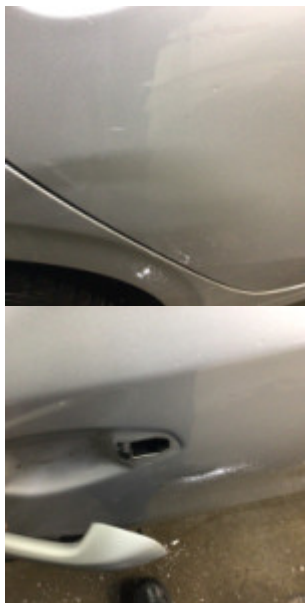
| Section | Niveau de dommage | Types de dommage | Détails | Photo |
|---|---|---|---|---|
| Porte arrière droite (section principale) | Mineur | Autre, Égratignure(s) | la poignée manque morceaux | |

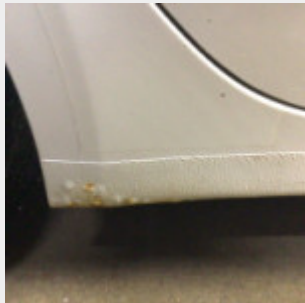
| Section | Niveau de dommage | Types de dommage | Détails | Photo |
|---|---|---|---|---|
| Jupe droite | Majeur | Rouille | | |
