Emplacement	BOISBRIAND
Type d'actif	Automobile
Marque / Modèle / Année	KIA SORENTO LX 2019
NIV	5XYPGDA34KG501965
Odomètre	109582 km
Nombre de clés	2

Rapport de dommages

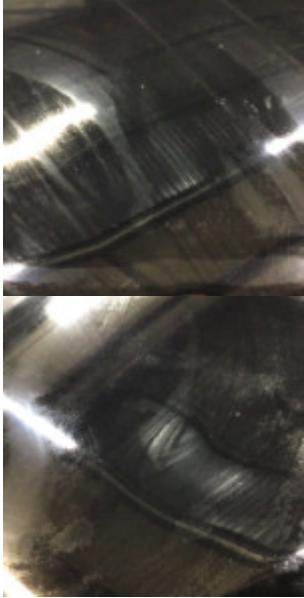
Section	Niveau de dommage	Types de dommage	Détails	Photo
Capot (centre)	Majeur	Éclat de peinture, Égratignure(s)

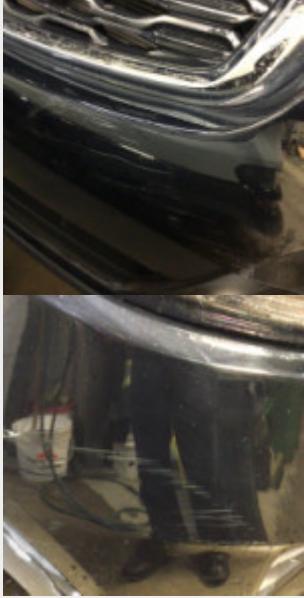
Pare-chocs avant	Majeur	Égratignure(s)

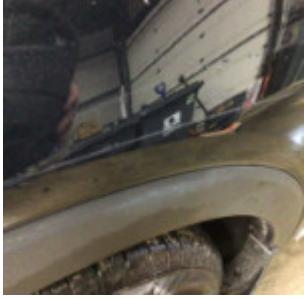
Aile avant gauche	Majeur	Égratignure(s)

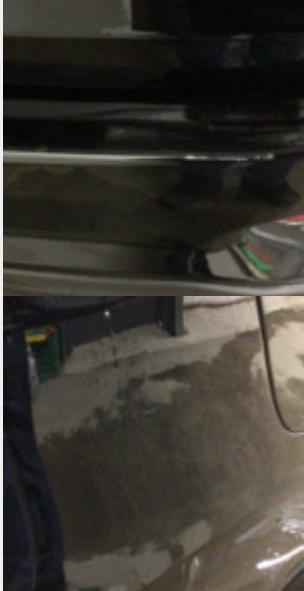
Section	Niveau de dommage	Types de dommage	Détails	Photo
Pare-chocs arrière	Majeur	Égratignure(s)

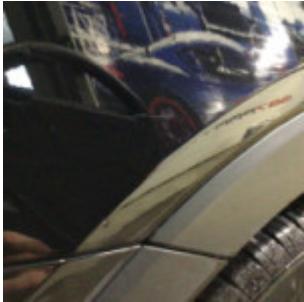
Aile arrière droite	Mineur	Égratignure(s)

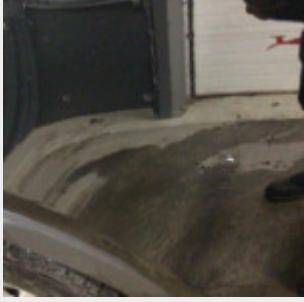
Porte arrière droite (section principale)	Majeur	Égratignure(s)

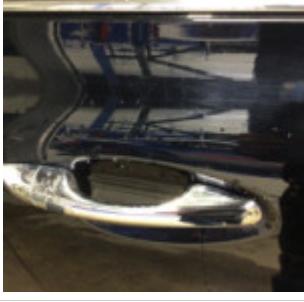
Porte avant droite (section principale)	Mineur	Égratignure(s)

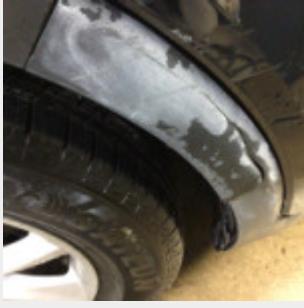
Section	Niveau de dommage	Types de dommage	Détails	Photo
Aile avant droite	Modéré	Bris, Égratignure(s)	contour plastique briser
