| <b>Marque / Modèle / Année</b> | CHEVROLET CRUZE LIMITED LT 2016 |
| <b>NIV</b> | 1G1PE5SB7G7196069 |

**Rapport de dommages**

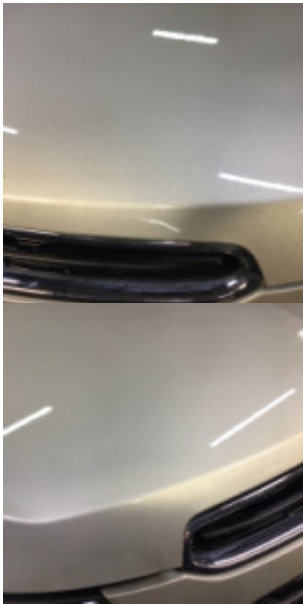
| Section | Niveau de dommage | Types de dommage | Détails | Photo |
|---|---|---|---|---|
| Capot (centre) | Majeur | Éclat de peinture | | |

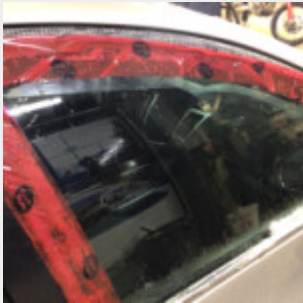
| Section | Niveau de dommage | Types de dommage | Détails | Photo |
|---|---|---|---|---|
| Fenêtre avant droite | Majeur | Bris | non fonctionnel | |

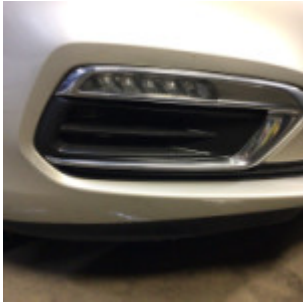
| Section | Niveau de dommage | Types de dommage | Détails | Photo |
|---|---|---|---|---|
| Pare-chocs avant | Majeur | Éclat de peinture, Égratignure(s) | | |

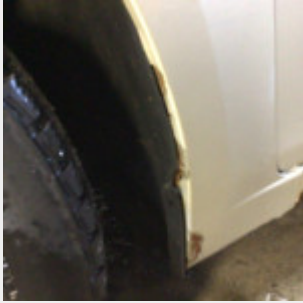
| Section | Niveau de dommage | Types de dommage | Détails | Photo |
|---|---|---|---|---|
| Aile avant gauche | Majeur | Rouille | | |

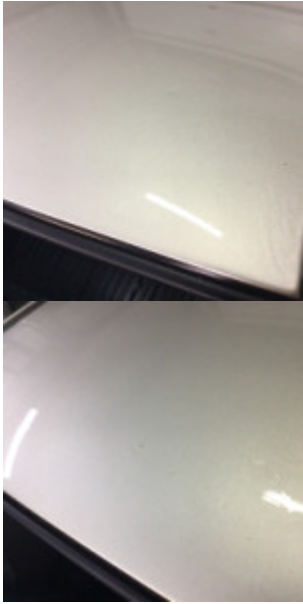
| Section | Niveau de dommage | Types de dommage | Détails | Photo |
|---|---|---|---|---|
| Toît | Majeur | Éclat de peinture | | |

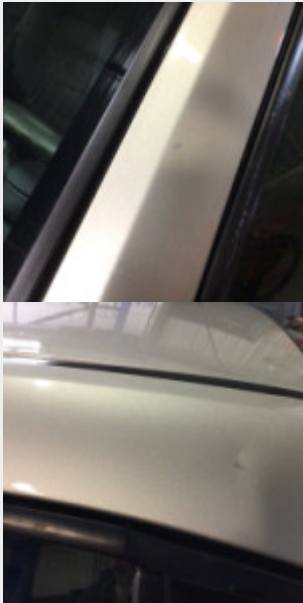
| Section | Niveau de dommage | Types de dommage | Détails | Photo |
|---|---|---|---|---|
| Haut des portes - côté gauche | Majeur | Bosse(s), Éclat de peinture, Égratignure(s) | | |

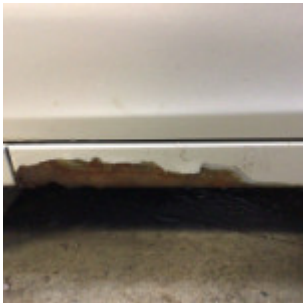
| Section | Niveau de dommage | Types de dommage | Détails | Photo |
|---|---|---|---|---|
| Jupe gauche | Majeur | Rouille | | |

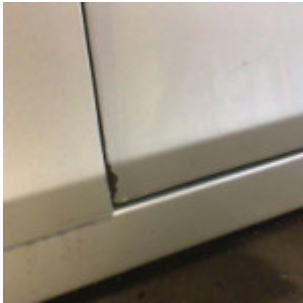
| Section | Niveau de dommage | Types de dommage | Détails | Photo |
|---|---|---|---|---|
| Porte arrière gauche (section principale) | Majeur | Rouille | | |

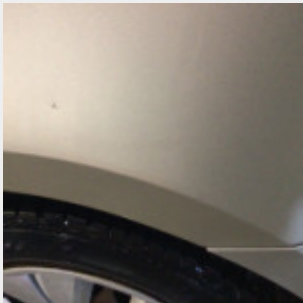
| Section | Niveau de dommage | Types de dommage | Détails | Photo |
|---|---|---|---|---|
| Aile arrière gauche | Majeur | Éclat de peinture | | |

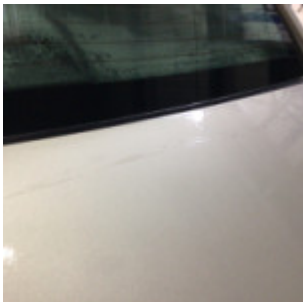
| Section | Niveau de dommage | Types de dommage | Détails | Photo |
|---|---|---|---|---|
| Valise | Majeur | Égratignure(s) | | |

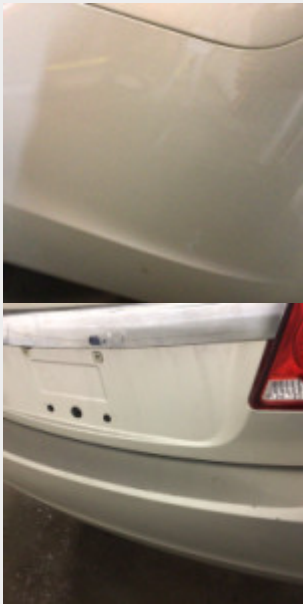
| Section | Niveau de dommage | Types de dommage | Détails | Photo |
|---|---|---|---|---|
| Pare-chocs arrière | Majeur | Égratignure(s) | | |

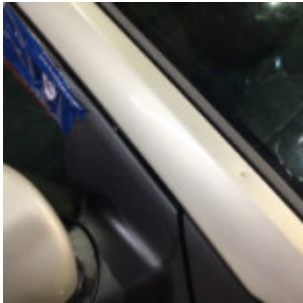
| Section | Niveau de dommage | Types de dommage | Détails | Photo |
|---|---|---|---|---|
| Haut de portes - côté droit | Majeur | Éclat de peinture | | |

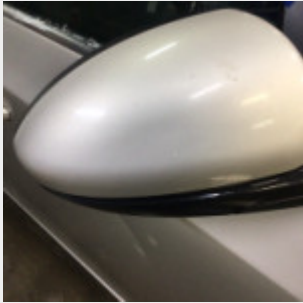
| Section | Niveau de dommage | Types de dommage | Détails | Photo |
|---|---|---|---|---|
| Rétroviseur droite | Majeur | Éclat de peinture | | |

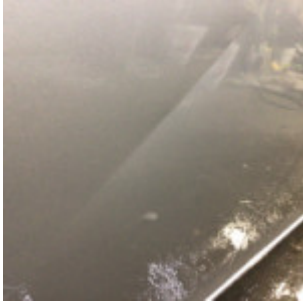
| Section | Niveau de dommage | Types de dommage | Détails | Photo |
|---|---|---|---|---|
| Porte arrière droite (section principale) | Majeur | Égratignure(s) | | |

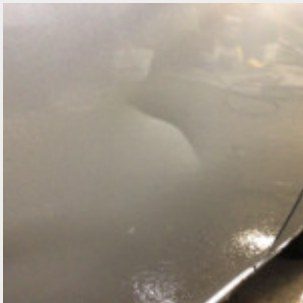
| Section | Niveau de dommage | Types de dommage | Détails | Photo |
|---|---|---|---|---|
| Porte avant droite (section principale) | Majeur | Égratignure(s) | | |

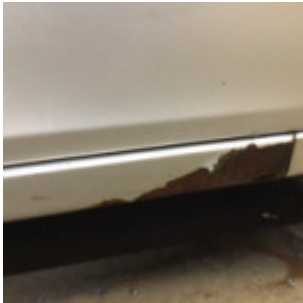
| Section | Niveau de dommage | Types de dommage | Détails | Photo |
|---|---|---|---|---|
| Jupe droite | Majeur | Rouille | | |

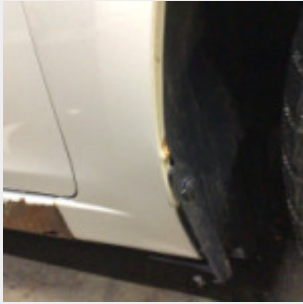
| Section | Niveau de dommage | Types de dommage | Détails | Photo |
|---|---|---|---|---|
| Aile avant droite | Majeur | Rouille | | |
