<b>Emplacement</b>	BOISBRIAND
<b>Type d'actif</b>	Automobile
<b>Marque / Modèle / Année</b>	CHEVROLET EQUINOX LS 2018
<b>NIV</b>	2GNAXREVXJ6219587
<b>Odomètre</b>	124676 km
<b>Nombre de clés</b>	1

**Rapport de dommages**

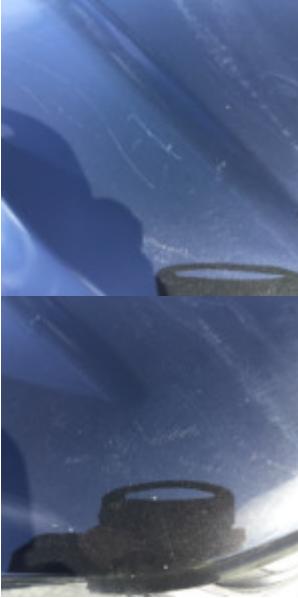
Section	Niveau de dommage	Types de dommage	Détails	Photo
Capot (centre)	Majeur	Éclat de peinture, Égratignure(s)

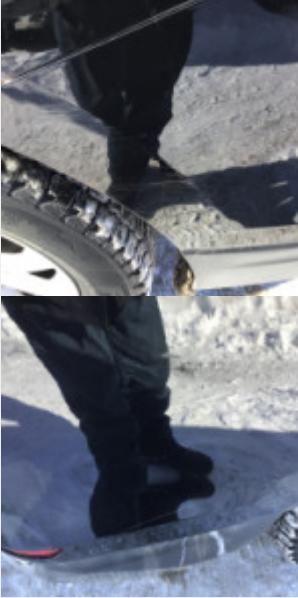
Section	Niveau de dommage	Types de dommage	Détails	Photo
Pare-chocs arrière	Majeur	Égratignure(s)

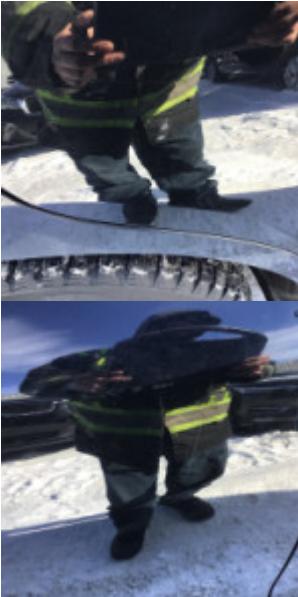
Porte arrière droite (section principale)	Majeur	Éclat de peinture, Égratignure(s)

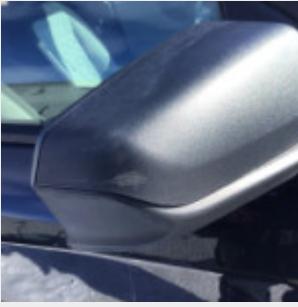
Rétroviseur droit	Mineur	Égratignure(s)
