**Emplacement** BOISBRIAND  
**Type d'actif** Automobile  
**Marque / Modèle / Année** NISSAN MURANO SL AWD 2017  
**NIV** 5N1AZ2MH5HN131070  
**Odomètre** 196556 km  
**Nombre de clés** 1

**Rapport de dommages**

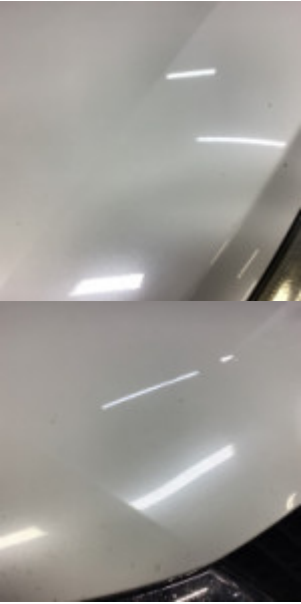
| Section | Niveau de dommage | Types de dommage | Détails | Photo |
|---|---|---|---|---|
| Capot (centre) | Majeur | Éclat de peinture | | |

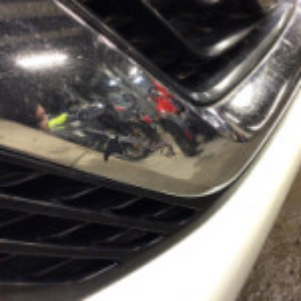
| Section | Niveau de dommage | Types de dommage | Détails | Photo |
|---|---|---|---|---|
| Grille avant | Majeur | Éclat de peinture | | |

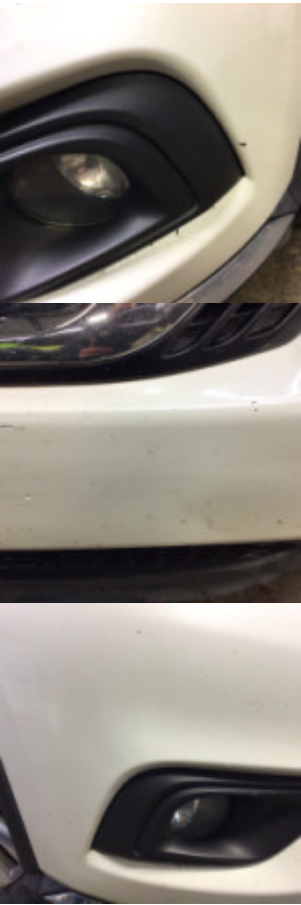
| Section | Niveau de dommage | Types de dommage | Détails | Photo |
|---|---|---|---|---|
| Pare-chocs avant | Majeur | Éclat de peinture | | |

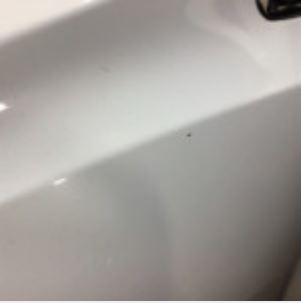
| Section | Niveau de dommage | Types de dommage | Détails | Photo |
|---|---|---|---|---|
| Aile avant gauche | Majeur | Éclat de peinture | | |

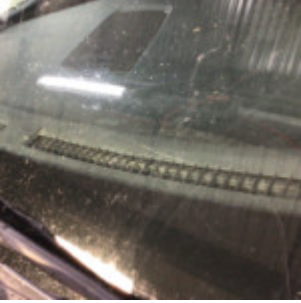
| Section | Niveau de dommage | Types de dommage | Détails | Photo |
|---|---|---|---|---|
| Pare-brise avant | Majeur | Bris, Besoin d'un remplacement | | |

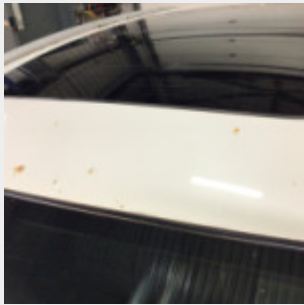
| Section | Niveau de dommage | Types de dommage | Détails | Photo |
|---|---|---|---|---|
| Toît | Majeur | Rouille | | |

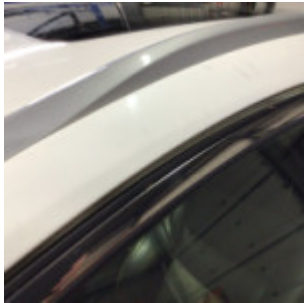
| Section | Niveau de dommage | Types de dommage | Détails | Photo |
|---|---|---|---|---|
| Haut des portes - côté gauche | Mineur | Égratignure(s) | | |

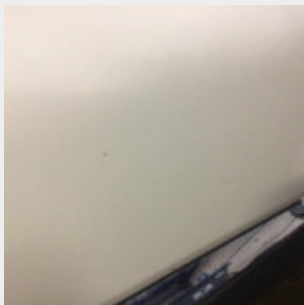
| Section | Niveau de dommage | Types de dommage | Détails | Photo |
|---|---|---|---|---|
| Porte avant gauche (section principale) | Mineur | Autre | poussières de freins | |

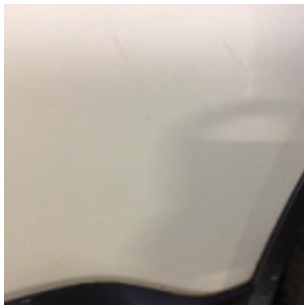
| Section | Niveau de dommage | Types de dommage | Détails | Photo |
|---|---|---|---|---|
| Porte arrière gauche (section principale) | Mineur | Autre, Égratignure(s) | poussières de freins | |

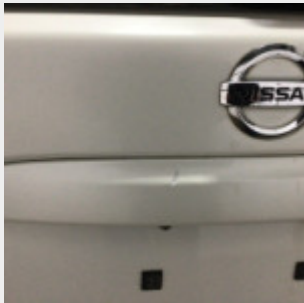
| Section | Niveau de dommage | Types de dommage | Détails | Photo |
|---|---|---|---|---|
| Arrière | Majeur | Retouche de peinture | | |

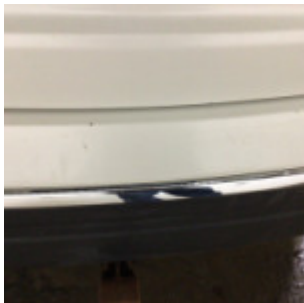
| Section | Niveau de dommage | Types de dommage | Détails | Photo |
|---|---|---|---|---|
| Pare-chocs arrière | Majeur | Éclat de peinture | | |

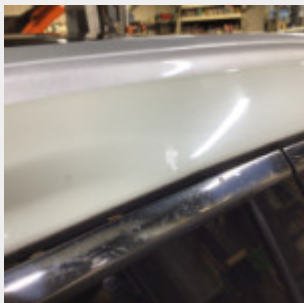
| Section | Niveau de dommage | Types de dommage | Détails | Photo |
|---|---|---|---|---|
| Haut de portes - côté droit | Majeur | Retouche de peinture | | |

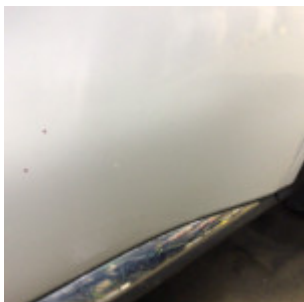
| Section | Niveau de dommage | Types de dommage | Détails | Photo |
|---|---|---|---|---|
| Porte avant droite (section principale) | Majeur | Éclat de peinture | | |

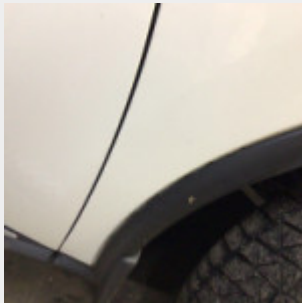
| Section | Niveau de dommage | Types de dommage | Détails | Photo |
|---|---|---|---|---|
| Aile avant droite | Mineur | Autre | poussières de freins | |
