Emplacement	LÉVIS
Type d'actif	Automobile
Marque / Modèle / Année	FORD FUSION SE 2014
NIV	3FA6P0T98ER341711
Odomètre	223503 km
Nombre de clés	1

Rapport de dommages

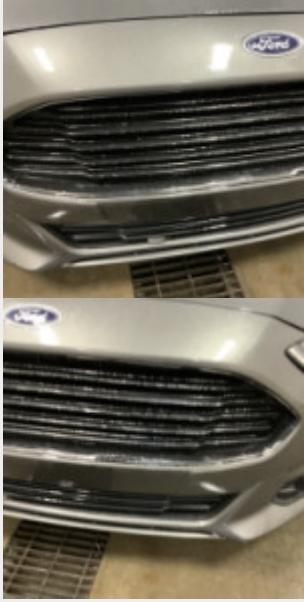
Grille avant	Modéré	Éclat de peinture

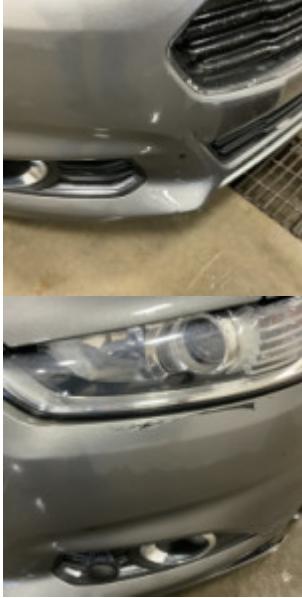
Section	Niveau de dommage	Types de dommage	Détails	Photo
Pare-chocs avant	Modéré	Éclat de peinture, Égratignure(s)

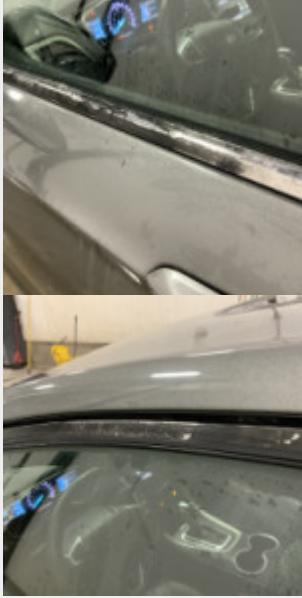
Porte avant gauche (section du haut)	Modéré	Éclat de peinture

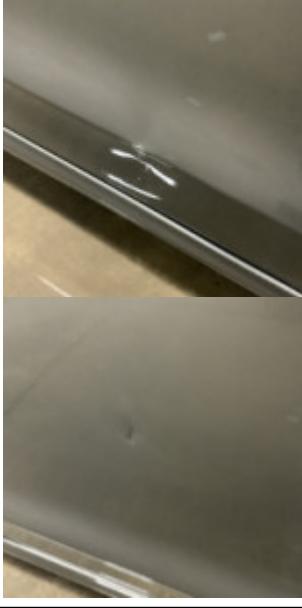
Porte avant droite (section principale)	Modéré	Bosse(s), Égratignure(s)
