Emplacement	BOISBRIAND
Type d'actif	Automobile
Marque / Modèle / Année	HYUNDAI SANTA FE PREFERRED 2023
NIV	5NMS3DAJ3PH602741
Odomètre	28630 km
Nombre de clés	1

Rapport de dommages

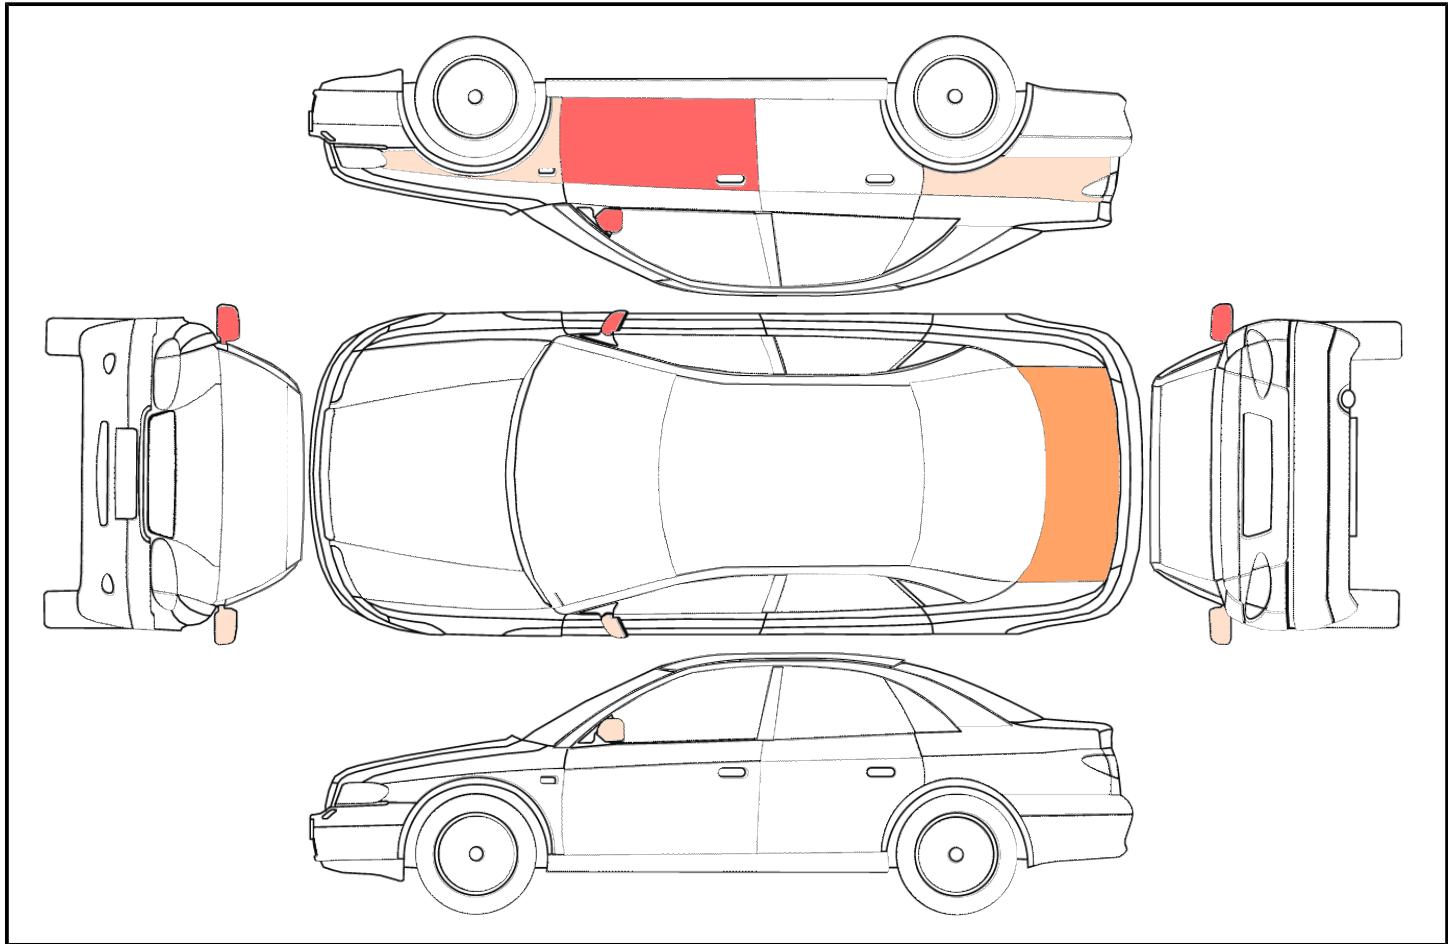
Section	Niveau de dommage	Types de dommage	Détails	Photo
Rétroviseur gauche	Mineur	Égratignure(s)

Section	Niveau de dommage	Types de dommage	Détails	Photo
Valise	Modéré	Égratignure(s)		
Aile arrière droite	Mineur	Égratignure(s)		
Rétroviseur droit	Majeur	Égratignure(s)		
Porte avant droite (section principale)	Majeur	Égratignure(s)

Section	Niveau de dommage	Types de dommage	Détails	Photo
Aile avant droite	Mineur	Égratignure(s)
