Emplacement	LÉVIS
Type d'actif	Pickup ou VUS gros format
Marque / Modèle / Année	HYUNDAI PALISADE XRT 2024
NIV	KM8R3DGEXRU716882
Odomètre	55739 km
Nombre de clés	2

Rapport de dommages

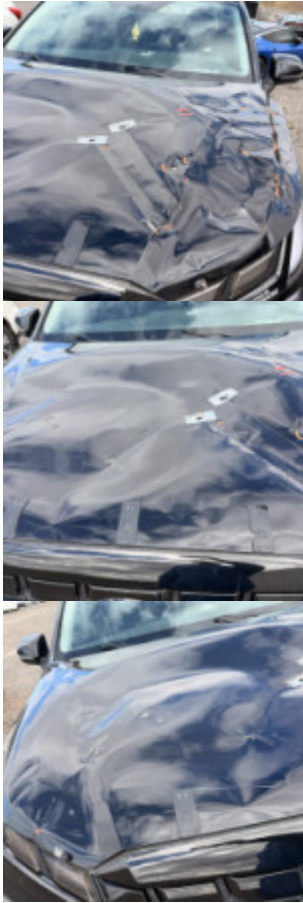
Section	Niveau de dommage	Types de dommage	Détails	Photo
Capot	Majeur	Bosse(s), Autre, Éclat de peinture, Rouille, Égratignure(s)	trou

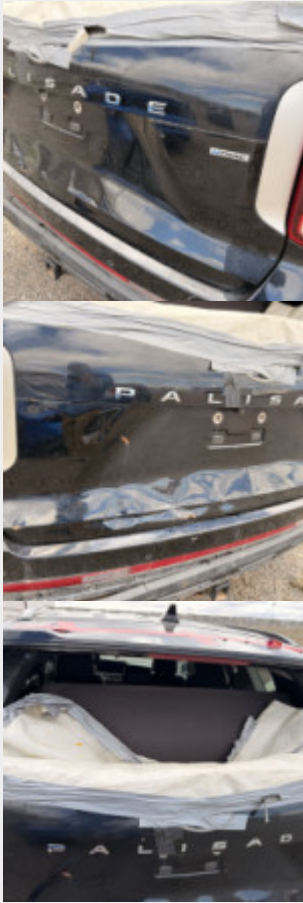
Section	Niveau de dommage	Types de dommage	Détails	Photo
Hayon	Majeur	Bris, Bosse(s), Éclat de peinture, Égratignure(s)

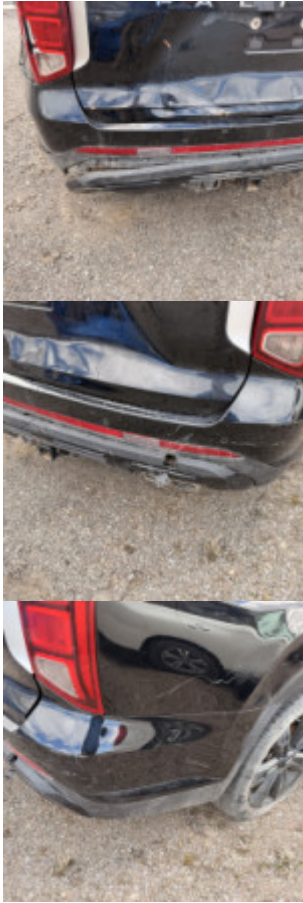
Section	Niveau de dommage	Types de dommage	Détails	Photo
Pare-chocs arrière	Majeur	Bris, Bosse(s), Égratignure(s)

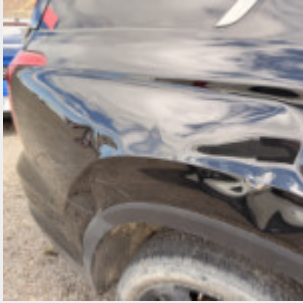
Aile droite arrière	Majeur	Bosse(s), Égratignure(s)

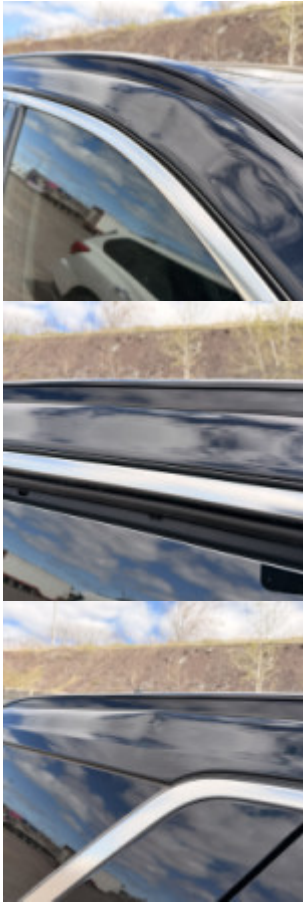
Section	Niveau de dommage	Types de dommage	Détails	Photo
Contour haut de porte droit	Modéré	Bosse(s)

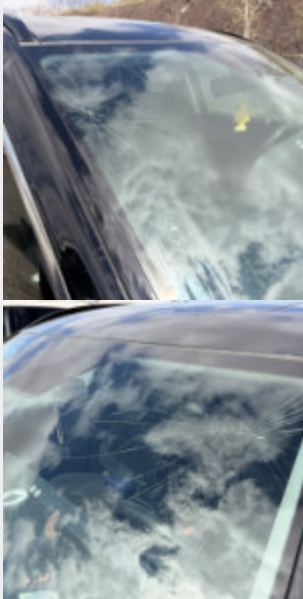
Pare-brise	Majeur	Bris
