**Emplacement** BOISBRIAND  
**Type d'actif** Pickup ou VUS gros format  
**Marque / Modèle / Année** FORD TRANSIT CUTAWAY 350 2019  
**NIV** 1FDBW5PM8KKA45087  
**Odomètre** 131338 km  
**Nombre de clés** 2

**Rapport de dommages**

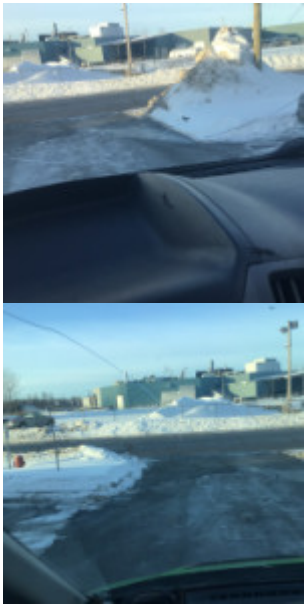
| Section | Niveau de dommage | Types de dommage | Détails | Photo |
|---|---|---|---|---|
| Pare-brise | Majeur | Bris | | |

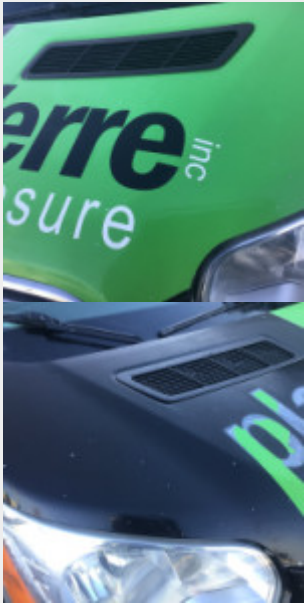
| Section | Niveau de dommage | Types de dommage | Détails | Photo |
|---|---|---|---|---|
| Capot | Majeur | Éclat de peinture | | |

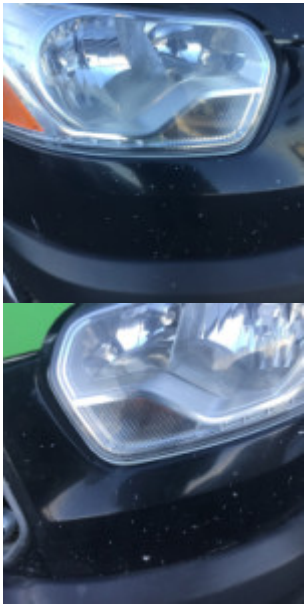
| Section | Niveau de dommage | Types de dommage | Détails | Photo |
|---|---|---|---|---|
| Carrosserie avant | Majeur | Éclat de peinture | | |

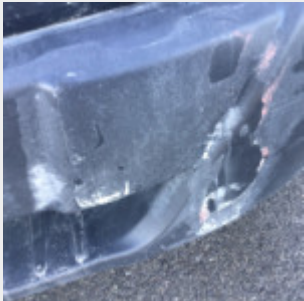
| Section | Niveau de dommage | Types de dommage | Détails | Photo |
|---|---|---|---|---|
| Pare-chocs avant | Majeur | Égratignure(s) | | |

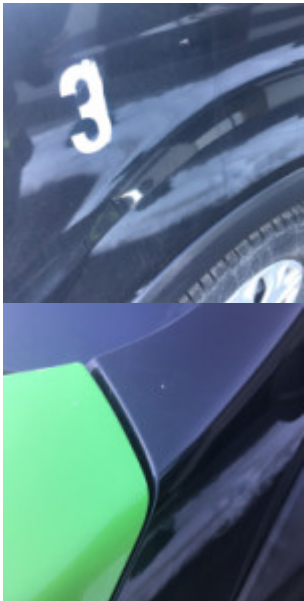
| Section | Niveau de dommage | Types de dommage | Détails | Photo |
|---|---|---|---|---|
| Aile gauche avant | Majeur | Éclat de peinture | | |

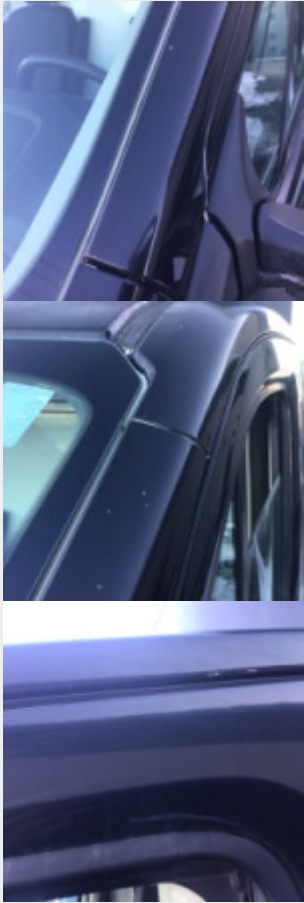
| Section | Niveau de dommage | Types de dommage | Détails | Photo |
|---|---|---|---|---|
| Contour haut de porte gauche | Majeur | Éclat de peinture | | |

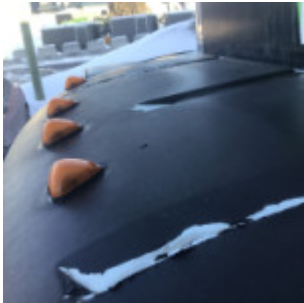
| Section | Niveau de dommage | Types de dommage | Détails | Photo |
|---|---|---|---|---|
| Toît | Majeur | Éclat de peinture | | |

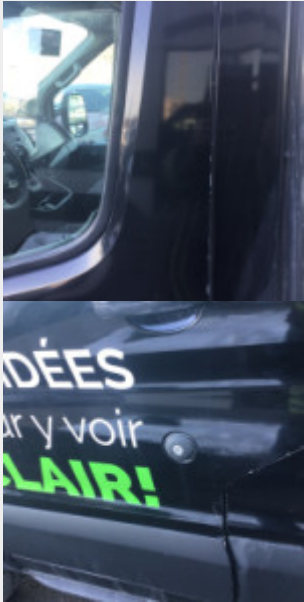
| Section | Niveau de<br>dommage | Types de dommage | Détails | Photo |
|---|---|---|---|---|
| Porte avant gauche | Majeur | Éclat de peinture | | |

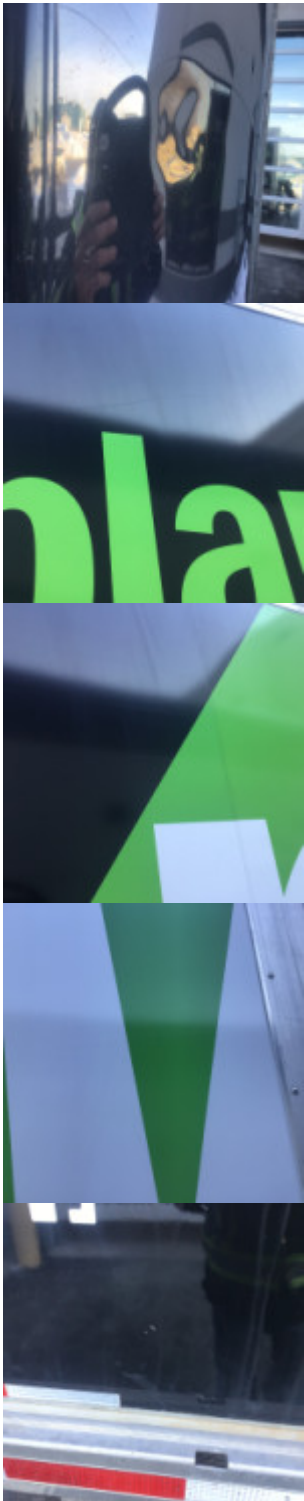
| Section | Niveau de dommage | Types de dommage | Détails | Photo |
|---|---|---|---|---|
| Aile gauche arrière | Modéré | Bosse(s),<br>Égratignure(s) | | |

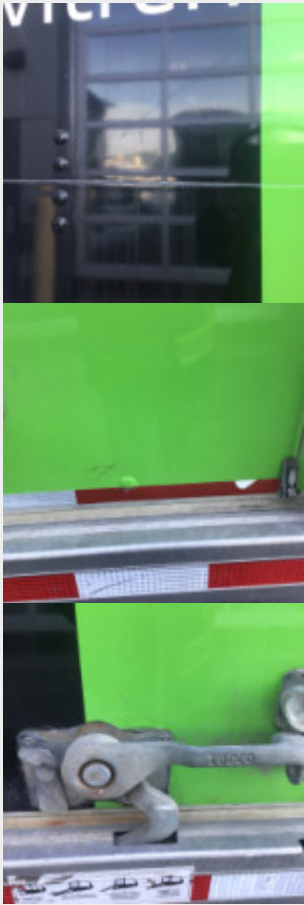
| Section | Niveau de dommage | Types de dommage | Détails | Photo |
|---|---|---|---|---|
| Hayon | Mineur | Autre, Égratignure(s) | COLLANT<br>DECOLLE ET<br>LE CROCHET<br>DEBUT<br>ROUILLE | |

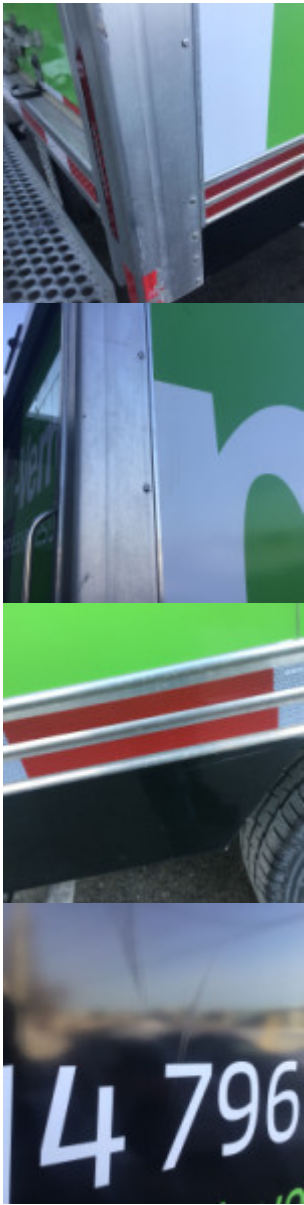
| Section | Niveau de dommage | Types de dommage | Détails | Photo |
|---|---|---|---|---|
| Aile droite arrière | Majeur | Égratignure(s) | | |

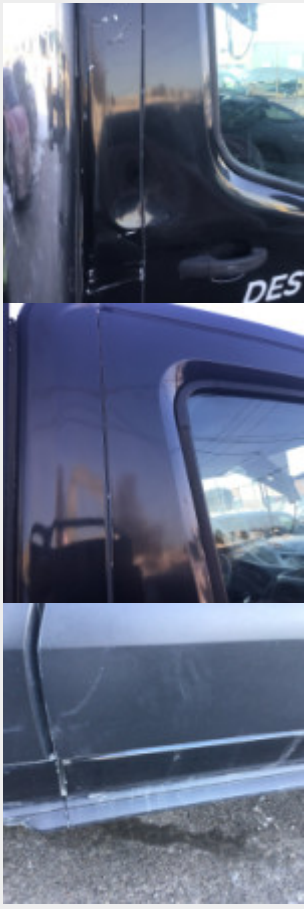
| Section | Niveau de dommage | Types de dommage | Détails | Photo |
|---|---|---|---|---|
| Porte avant droite | Majeur | Éclat de peinture, Égratignure(s) | | |

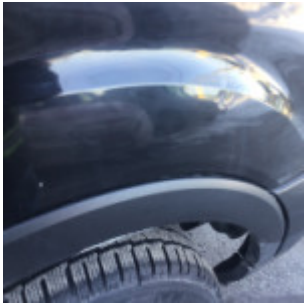
| Section | Niveau de dommage | Types de dommage | Détails | Photo |
|---|---|---|---|---|
| Aile droite avant | Majeur | Éclat de peinture | | |

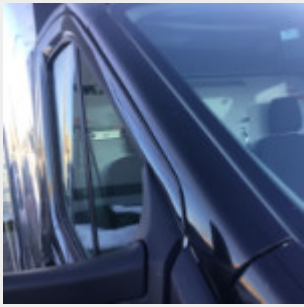
| Section | Niveau de dommage | Types de dommage | Détails | Photo |
|---|---|---|---|---|
| Contour haut de porte droit | Modéré | Éclat de peinture | | |

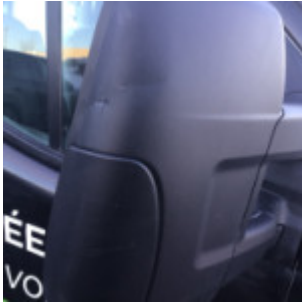
| Section | Niveau de dommage | Types de dommage | Détails | Photo |
|---|---|---|---|---|
| Rétroviseur droite | Majeur | Égratignure(s) | | |

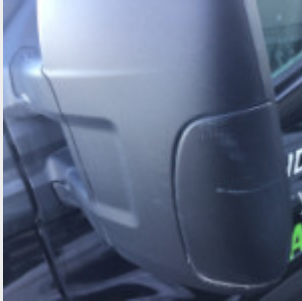
| Section | Niveau de dommage | Types de dommage | Détails | Photo |
|---|---|---|---|---|
| Rétroviseur gauche | Majeur | Égratignure(s) | | |
