**Folio** D1175058  
**Emplacement** LÉVIS  
**Type d'actif** Automobile  
**Marque / Modèle / Année** HYUNDAI TUCSON PREFERRED 2022  
**NIV** KM8JBCAE7NU026424  
**Odomètre** 61329 km  
**Nombre de clés** 1

**Rapport de dommages**

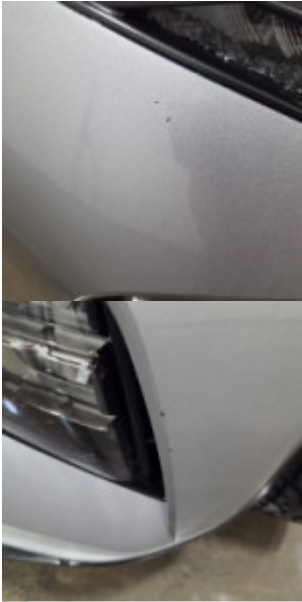
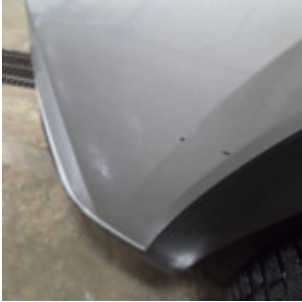
| Section | Niveau de dommage | Types de dommage | Détails | Photo |
|---|---|---|---|---|
| Pare-chocs avant | Mineur | Éclat de peinture, Égratignure(s) | | |

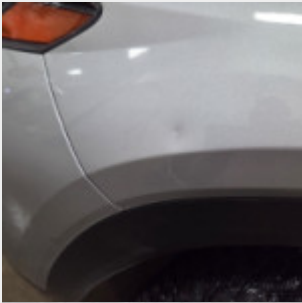
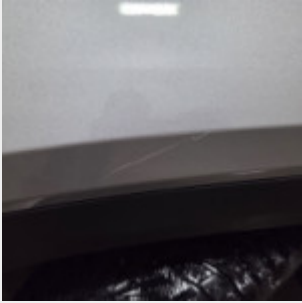
| Section | Niveau de dommage | Types de dommage | Détails | Photo |
|---|---|---|---|---|
| Aile avant gauche | Mineur | Bosse(s), Éclat de peinture, Égratignure(s) | | |

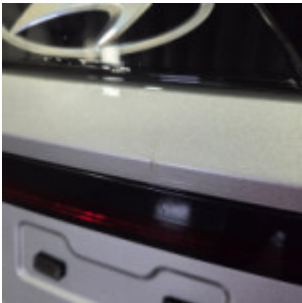
| Section | Niveau de dommage | Types de dommage | Détails | Photo |
|---|---|---|---|---|
| Arrière | Mineur | Égratignure(s) | | |

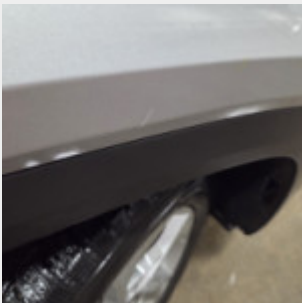
| Section | Niveau de dommage | Types de dommage | Détails | Photo |
|---|---|---|---|---|
| Aile avant droite | Mineur | Égratignure(s) | | |
