<b>Emplacement</b>	LÉVIS
<b>Type d'actif</b>	Automobile
<b>Marque / Modèle / Année</b>	NISSAN MICRA SV 2018
<b>NIV</b>	3N1CK3CPXJL282639
<b>Odomètre</b>	87400 km
<b>Nombre de clés</b>	1

**Rapport de dommages**

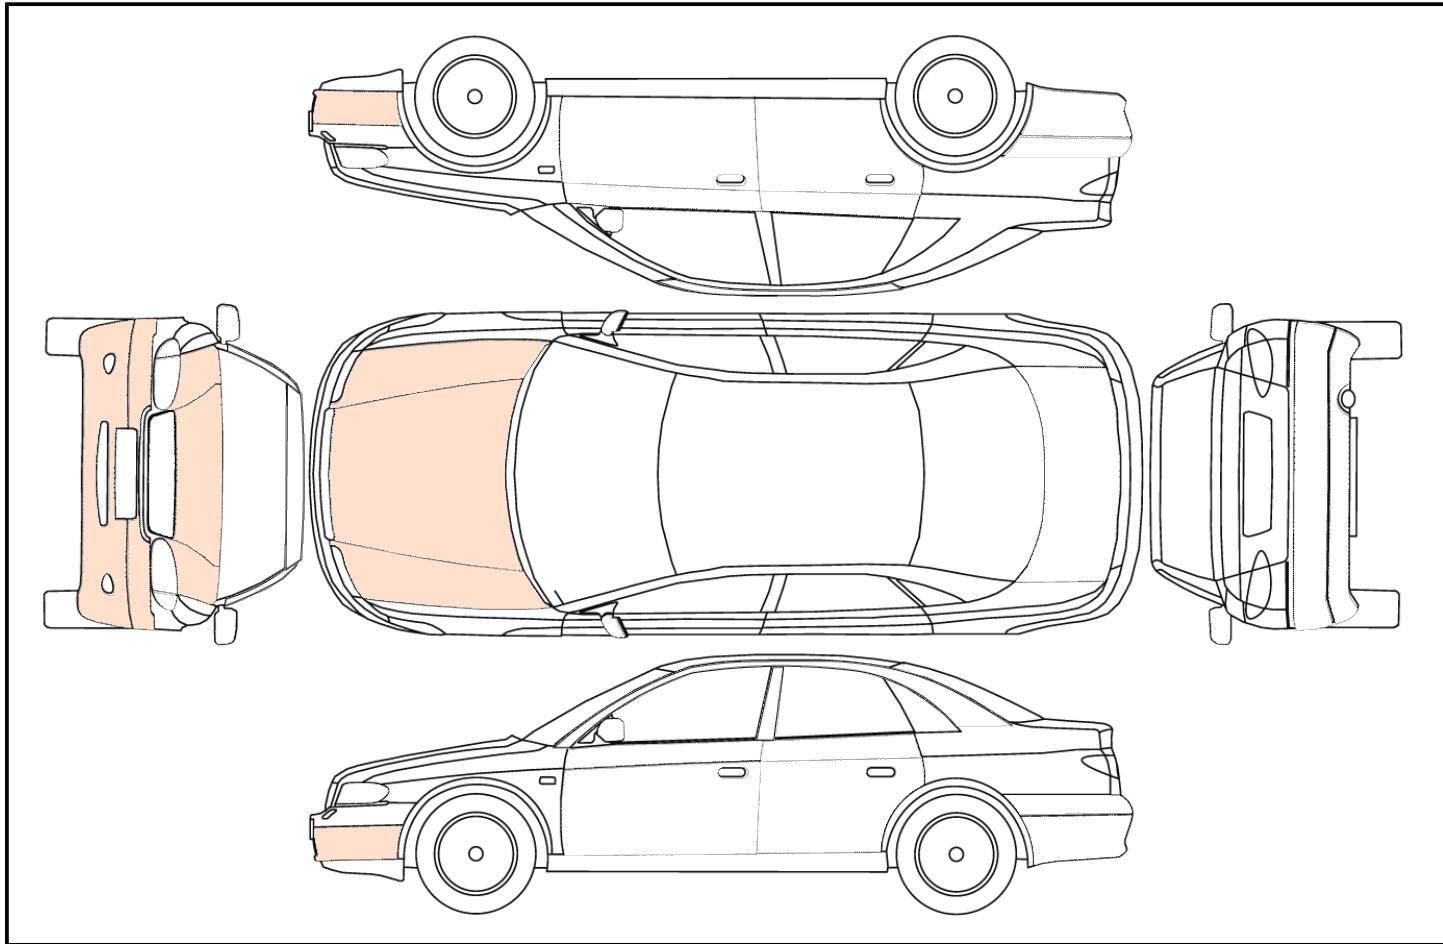
Section	Niveau de dommage	Types de dommage	Détails	Photo
Capot (côté aile gauche)	Mineur	Éclat de peinture, Égratignure(s)		<input checked="" type="checkbox"/>
Capot (centre)	Mineur	Éclat de peinture, Égratignure(s)		<input checked="" type="checkbox"/>
Capot (côté aile droite)	Mineur	Éclat de peinture, Égratignure(s)		<input checked="" type="checkbox"/>
Pare-chocs avant	Mineur	Égratignure(s)		<input checked="" type="checkbox"/>
Jante avant gauche	Modéré	Manquant	cape de roue manquant	<input checked="" type="checkbox"/>
