Emplacement	LÉVIS
Type d'actif	Automobile
Marque / Modèle / Année	HYUNDAI VELOSTER SE 2015
NIV	KMHTC6AD0FU222835
Odomètre	176828 km
Nombre de clés	2

Rapport de dommages

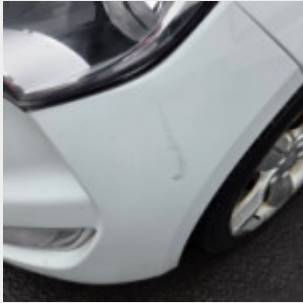
Section	Niveau de dommage	Types de dommage	Détails	Photo
Pare-chocs avant	Mineur	Égratignure(s)

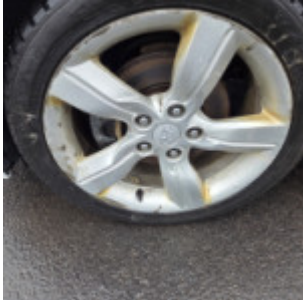
Jante avant gauche	Mineur	Taches

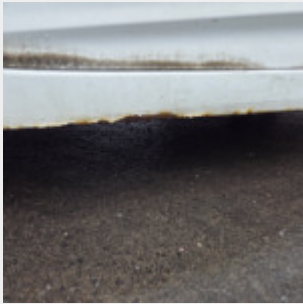
Jupe gauche	Majeur	Rouille

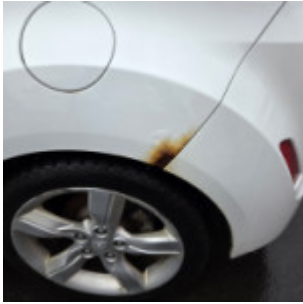
Aile arrière gauche	Majeur	Rouille

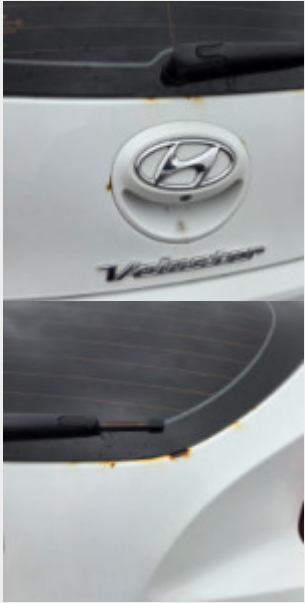
Section	Niveau de dommage	Types de dommage	Détails	Photo
Arrière	Modéré	Rouille

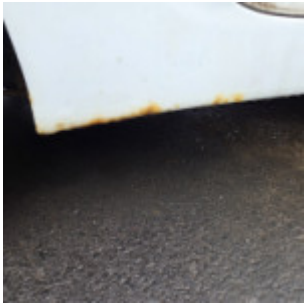
Jupe droite	Modéré	Rouille

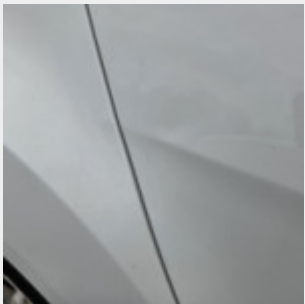
Porte avant droite (section principale)	Mineur	Bosse(s)
