**Emplacement** BOISBRIAND  
**Type d'actif** Pickup ou VUS gros format  
**Marque / Modèle / Année** DODGE GRAND CARAVAN SXT 2017  
**NIV** 2C4RDGBG2HR868081  
**Odomètre** 138183 km  
**Nombre de clés** 1

**Rapport de dommages**

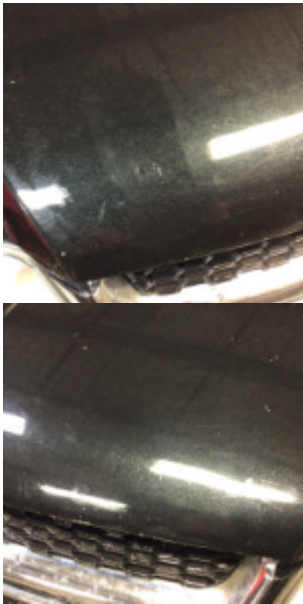
| Section | Niveau de dommage | Types de dommage | Détails | Photo |
|---|---|---|---|---|
| Capot | Majeur | Éclat de peinture | | |

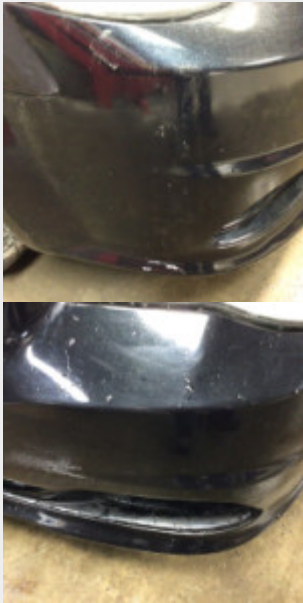
| Section | Niveau de dommage | Types de dommage | Détails | Photo |
|---|---|---|---|---|
| Pare-chocs avant | Majeur | Éclat de peinture, Égratignure(s) | | |

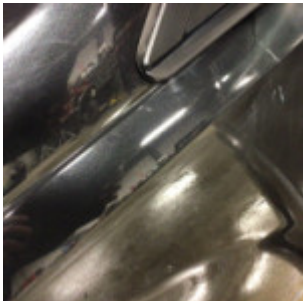
| Section | Niveau de dommage | Types de dommage | Détails | Photo |
|---|---|---|---|---|
| Aile gauche avant | Majeur | Égratignure(s) | | |

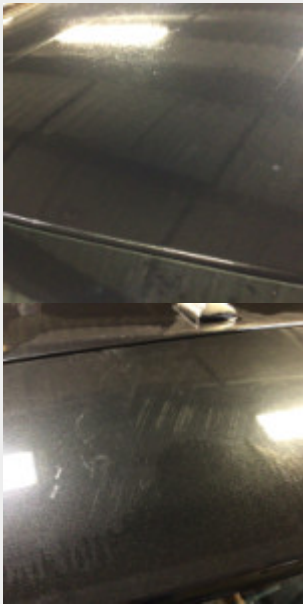
| Section | Niveau de dommage | Types de dommage | Détails | Photo |
|---|---|---|---|---|
| Toît | Majeur | Éclat de peinture, Égratignure(s) | | |

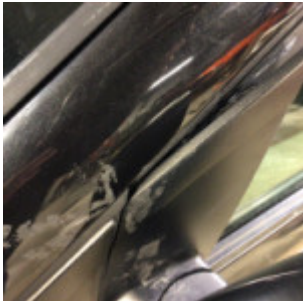
| Section | Niveau de dommage | Types de dommage | Détails | Photo |
|---|---|---|---|---|
| Rétroviseur gauche | Majeur | Bris | | |

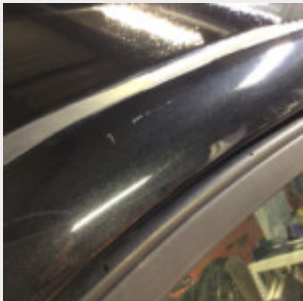
| Section | Niveau de dommage | Types de dommage | Détails | Photo |
|---|---|---|---|---|
| Contour haut de porte gauche | Majeur | Égratignure(s) | | |

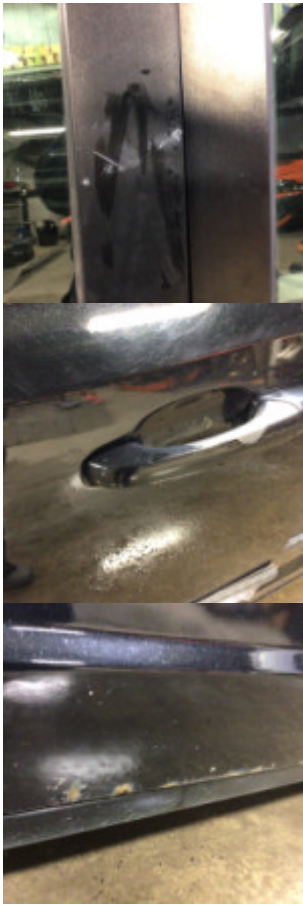
| Section | Niveau de dommage | Types de dommage | Détails | Photo |
|---|---|---|---|---|
| Porte avant gauche | Majeur | Éclat de peinture, Rouille, Égratignure(s) | | |

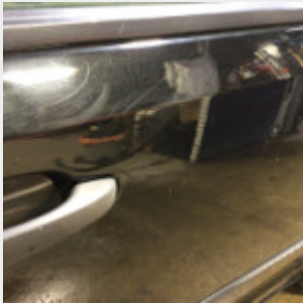
| Section | Niveau de dommage | Types de dommage | Détails | Photo |
|---|---|---|---|---|
| Porte arrière gauche | Majeur | Égratignure(s) | | |

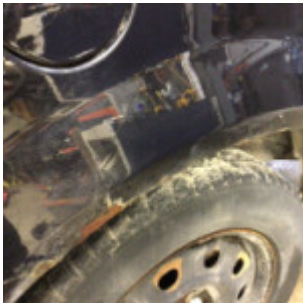
| Section | Niveau de dommage | Types de dommage | Détails | Photo |
|---|---|---|---|---|
| Aile gauche arrière | Majeur | Rouille | | |

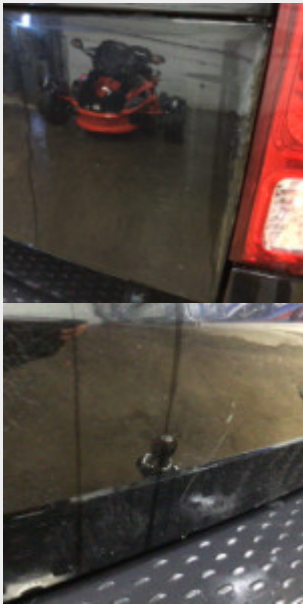
| Section | Niveau de dommage | Types de dommage | Détails | Photo |
|---|---|---|---|---|
| Hayon | Majeur | Rouille, Égratignure(s) | | |

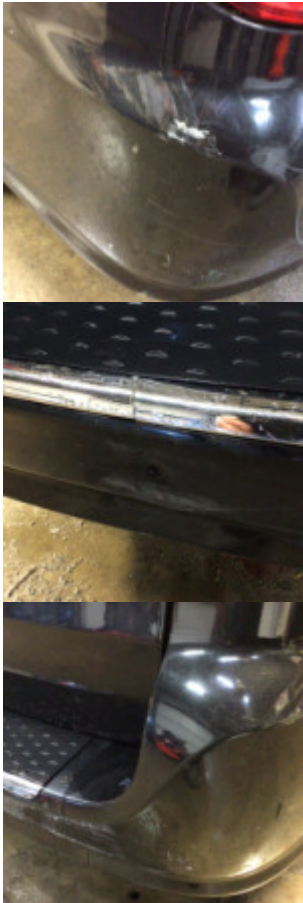
| Section | Niveau de dommage | Types de dommage | Détails | Photo |
|---|---|---|---|---|
| Pare-chocs arrière | Majeur | Bris, Égratignure(s) | | |

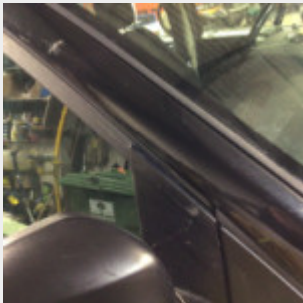
| Section | Niveau de dommage | Types de dommage | Détails | Photo |
|---|---|---|---|---|
| Contour haut de porte droit | Majeur | Égratignure(s) | | |

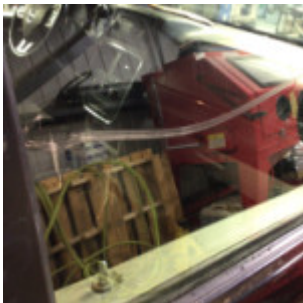
| Section | Niveau de dommage | Types de dommage | Détails | Photo |
|---|---|---|---|---|
| Fenêtre avant droite | Majeur | Égratignure(s) | | |

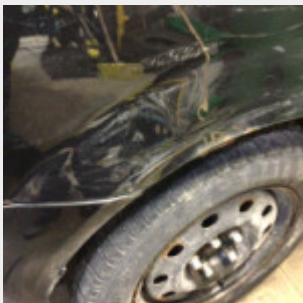
| Section | Niveau de dommage | Types de dommage | Détails | Photo |
|---|---|---|---|---|
| Aile droite arrière | Majeur | Bosse(s), Rouille, Égratignure(s) | | |

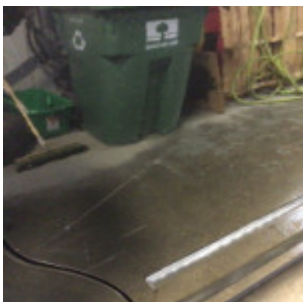
| Section | Niveau de dommage | Types de dommage | Détails | Photo |
|---|---|---|---|---|
| Porte arrière droite | Majeur | Égratignure(s) | | |

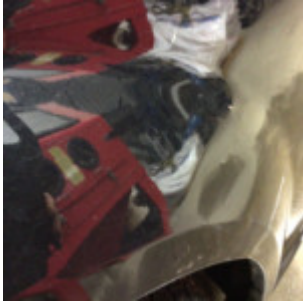
| Section | Niveau de dommage | Types de dommage | Détails | Photo |
|---|---|---|---|---|
| Aile droite avant | Majeur | Bosse(s), Éclat de peinture, Égratignure(s) | | |
