Emplacement BOISBRIAND
Type d'actif Automobile
Marque / Modèle / Année AUDI A5 SPORTBACK KOMFORT 2020
NIV WAUANC54LA008110
Odomètre 152073 km
Nombre de clés 1

Rapport de dommages

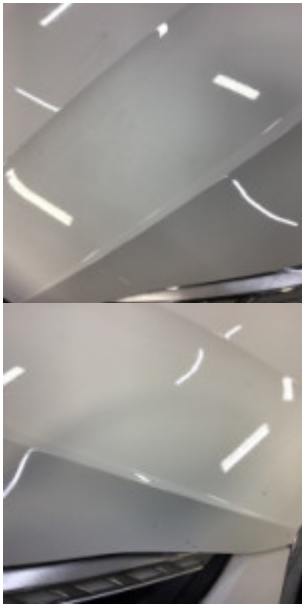
Section	Niveau de dommage	Types de dommage	Détails	Photo
Capot (centre)	Majeur	Éclat de peinture

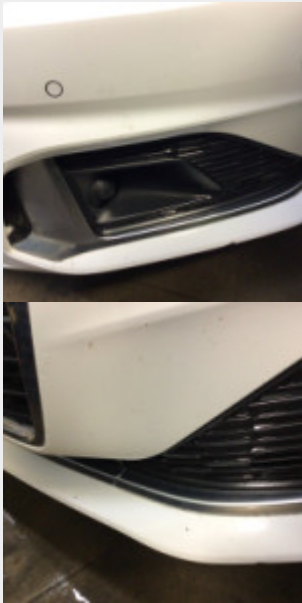
Pare-chocs avant	Majeur	Éclat de peinture

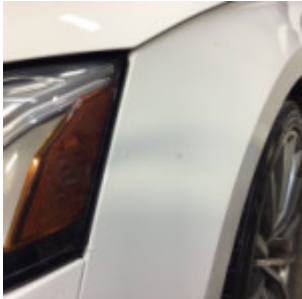
Aile avant gauche	Majeur	Éclat de peinture

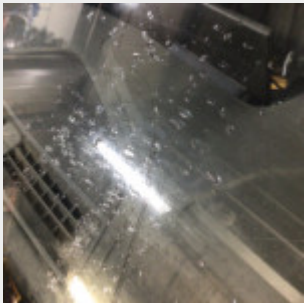
Section	Niveau de dommage	Types de dommage	Détails	Photo
Pare-brise avant	Majeur	Bris, Besoin d'un remplacement

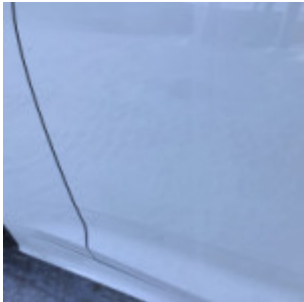
Porte avant gauche (section principale)	Mineur	Autre	poussières de freins

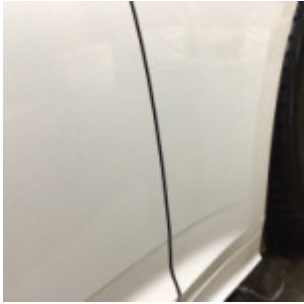
Aile avant droite	Mineur	Autre	poussières de freins
