Emplacement	LÉVIS
Type d'actif	Automobile
Marque / Modèle / Année	KIA SORENTO LX TURBO 2018
NIV	5XYPGDA17JG352495
Odomètre	180327 km
Nombre de clés	1

Rapport de dommages

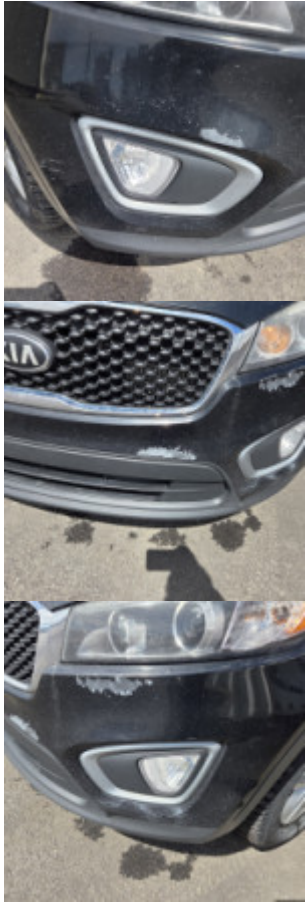
Section	Niveau de dommage	Types de dommage	Détails	Photo
Pare-brise avant	Modéré	Cassure

Section	Niveau de dommage	Types de dommage	Détails	Photo
Capot (côté aile gauche)	Mineur	Éclat de peinture, Égratignure(s)		 
Capot (centre)	Mineur	Éclat de peinture, Égratignure(s)		 
Capot (côté aile droite)	Mineur	Éclat de peinture, Égratignure(s)

Section	Niveau de dommage	Types de dommage	Détails	Photo
Pare-chocs avant	Majeur	Éclat de peinture, Égratignure(s)

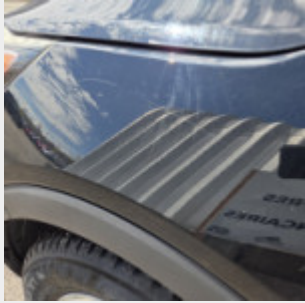
Aile avant gauche	Mineur	Égratignure(s)

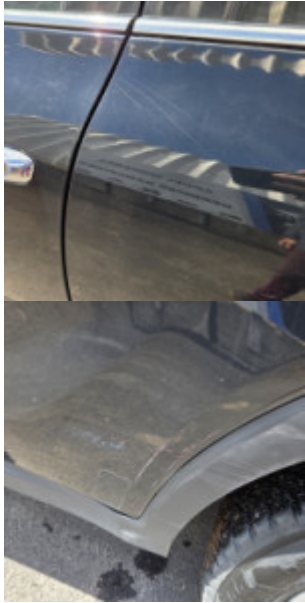
Section	Niveau de dommage	Types de dommage	Détails	Photo
Porte arrière gauche (section principale)	Mineur	Égratignure(s)

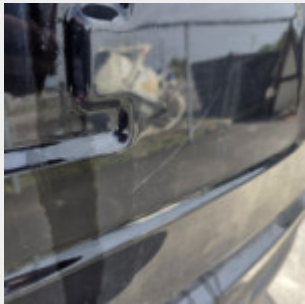
Arrière	Mineur	Égratignure(s)

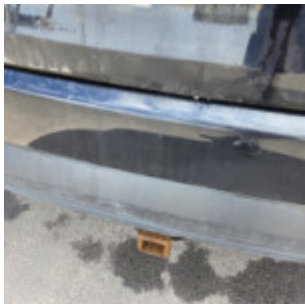
Pare-chocs arrière	Mineur	Égratignure(s)

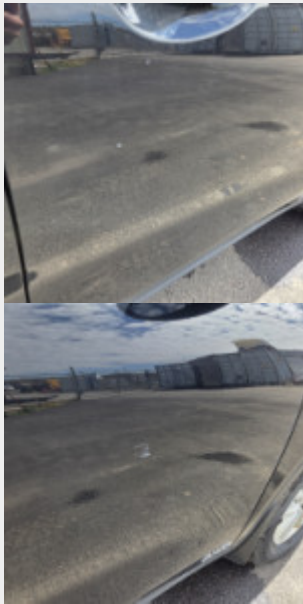
Section	Niveau de dommage	Types de dommage	Détails	Photo
Porte avant droite (section principale)	Mineur	Égratignure(s)
