Emplacement	BOISBRIAND
Type d'actif	Automobile
Marque / Modèle / Année	VOLVO XC60 INSCRIPTION AWD 2018
NIV	YV4A22RLXJ1071626
Odomètre	105604 km
Nombre de clés	2

Rapport de dommages

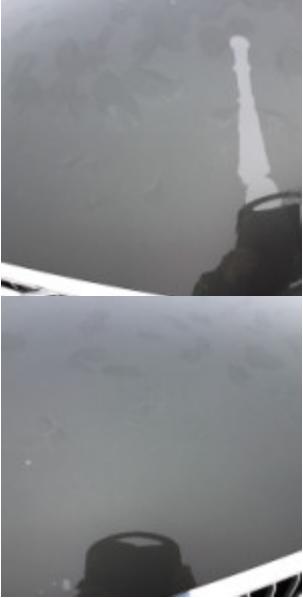
Section	Niveau de dommage	Types de dommage	Détails	Photo
Capot (centre)	Majeur	Éclat de peinture

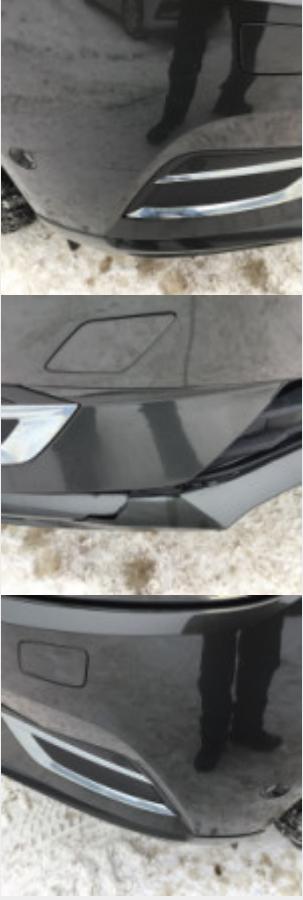
Pare-chocs avant	Majeur	Bris, Besoin d'un remplacement

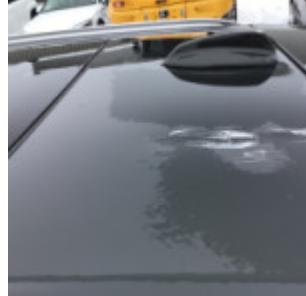
Section	Niveau de dommage	Types de dommage	Détails	Photo
Toit	Majeur	Égratignure(s)

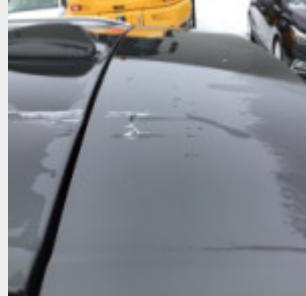
Valise	Majeur	Autre, Égratignure(s)	aileron arrière frotter majeurs

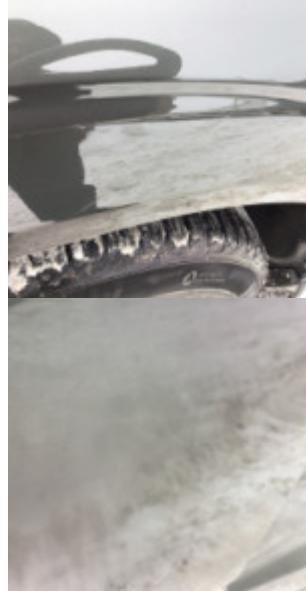
Aile avant gauche	Modéré	Bosse(s), Égratignure(s)

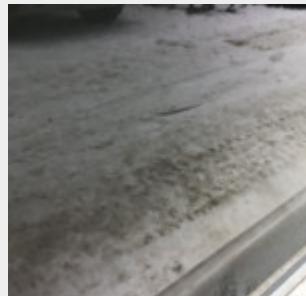
Porte avant gauche (section principale)	Modéré	Égratignure(s)

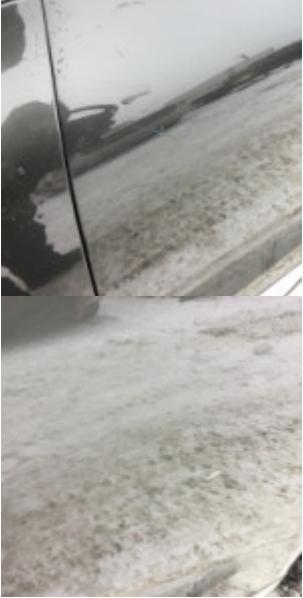
Section	Niveau de dommage	Types de dommage	Détails	Photo
Porte arrière gauche (section principale)	Majeur	Égratignure(s)

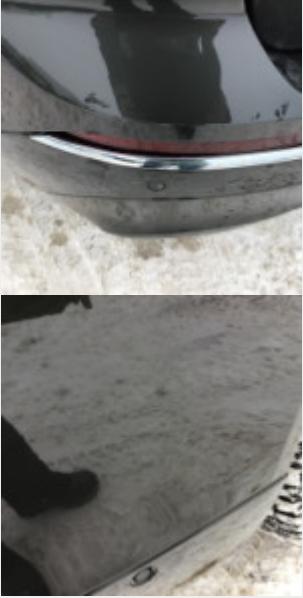
Pare-chocs arrière	Majeur	Égratignure(s)

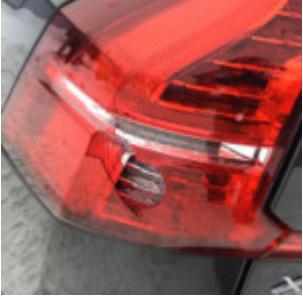
Feu arrière gauche	Majeur	Bris
