**Emplacement** BOISBRIAND  
**Type d'actif** Automobile  
**Marque / Modèle / Année** SUBARU IMPREZA BASE 2020  
**NIV** 4S3GTAA69L1729224  
**Odomètre** 134488 km  
**Nombre de clés** 1

## Rapport de dommages

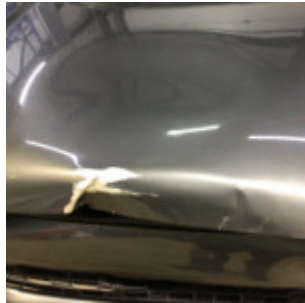
| Section | Niveau de dommage | Types de dommage | Détails | Photo |
|---|---|---|---|---|
| Capot (centre) | Majeur | Bris, Besoin d'un remplacement | | |

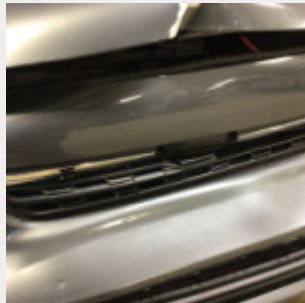
| Section | Niveau de dommage | Types de dommage | Détails | Photo |
|---|---|---|---|---|
| Grille avant | Majeur | Bris, Besoin d'un remplacement | | |

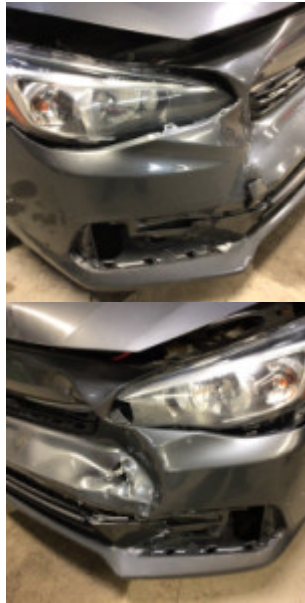
| Section | Niveau de dommage | Types de dommage | Détails | Photo |
|---|---|---|---|---|
| Pare-chocs avant | Majeur | Bris, Besoin d'un remplacement | | |

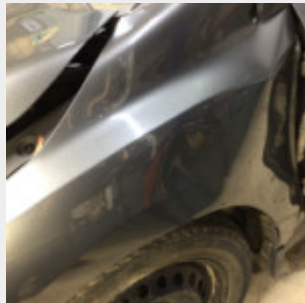
| Section | Niveau de dommage | Types de dommage | Détails | Photo |
|---|---|---|---|---|
| Aile avant gauche | Majeur | Bris, Bosse(s) | | |

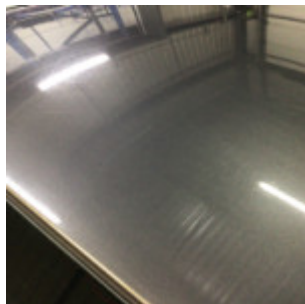
| Section | Niveau de dommage | Types de dommage | Détails | Photo |
|---|---|---|---|---|
| Toit | Mineur | Égratignure(s) | | |

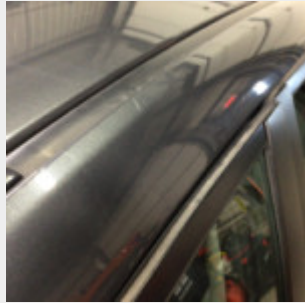
| Section | Niveau de dommage | Types de dommage | Détails | Photo |
|---|---|---|---|---|
| Haut des portes - côté gauche | Majeur | Égratignure(s) | | |

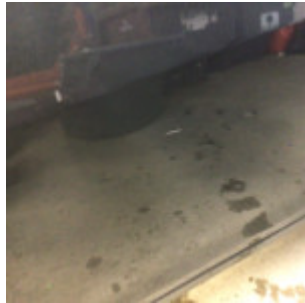
| Section | Niveau de dommage | Types de dommage | Détails | Photo |
|---|---|---|---|---|
| Porte avant gauche (section principale) | Majeur | Égratignure(s) | | |

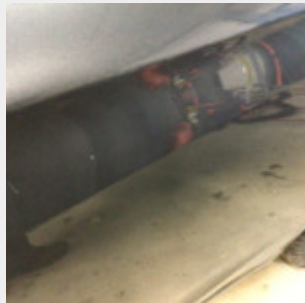
| Section | Niveau de dommage | Types de dommage | Détails | Photo |
|---|---|---|---|---|
| Porte arrière gauche (section principale) | Majeur | Éclat de peinture, Égratignure(s) | | |

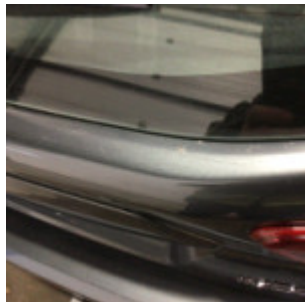
| Section | Niveau de dommage | Types de dommage | Détails | Photo |
|---|---|---|---|---|
| Arrière | Majeur | Rouille, Égratignure(s) | | |

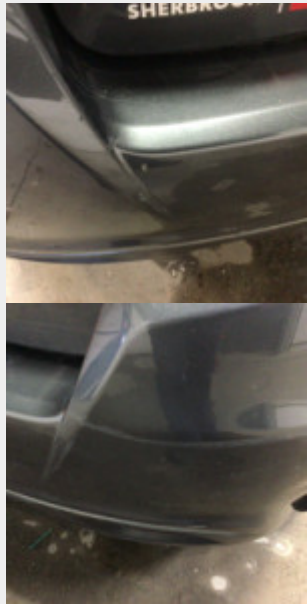
| Section | Niveau de dommage | Types de dommage | Détails | Photo |
|---|---|---|---|---|
| Pare-chocs arrière | Majeur | Égratignure(s) | | |

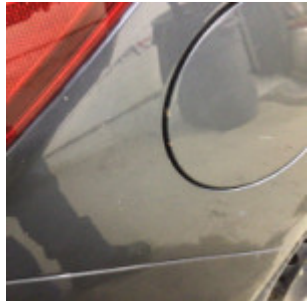
| Section | Niveau de dommage | Types de dommage | Détails | Photo |
|---|---|---|---|---|
| Aile arrière droite | Majeur | Éclat de peinture, Rouille | | |

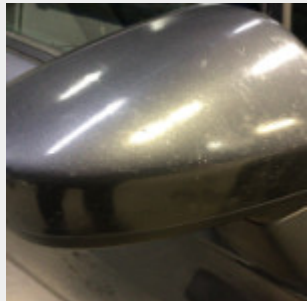
| Section | Niveau de dommage | Types de dommage | Détails | Photo |
|---|---|---|---|---|
| Rétroviseur droite | Majeur | Éclat de peinture | | |

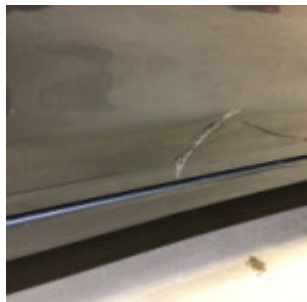
| Section | Niveau de dommage | Types de dommage | Détails | Photo |
|---|---|---|---|---|
| Porte avant droite (section principale) | Majeur | Égratignure(s) | | |

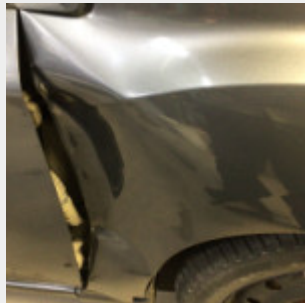
| Section | Niveau de dommage | Types de dommage | Détails | Photo |
|---|---|---|---|---|
| Aile avant droite | Majeur | Bris, Bosse(s) | | |
