**Emplacement** BOISBRIAND  
**Type d'actif** Roulotte  
**Marque / Modèle / Année** CROSSROADS SUNSET TRAIL SUPER LITE M-242 BH 2022  
**NIV** 4YDTSSL20N5353135  
**Odomètre**  
**Nombre de clés** 0

## Rapport de dommages

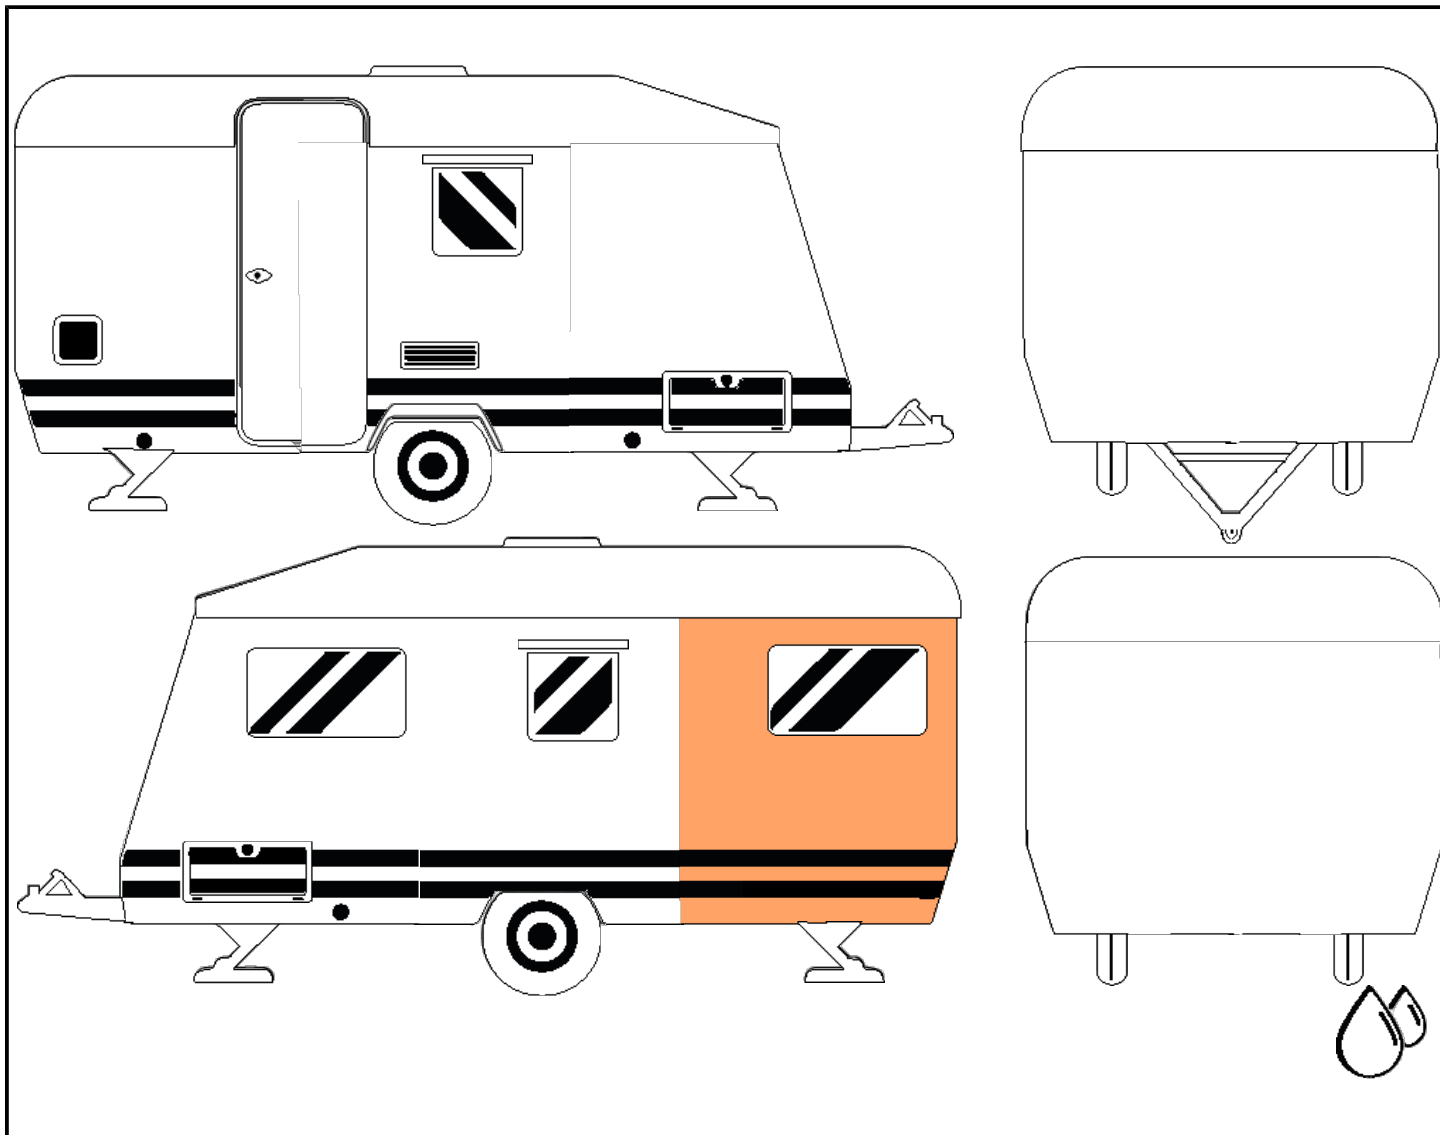
Section	Niveau de dommage	Types de dommage	Détails	Photo
Mur arrière - côté gauche	Modéré		délaminage
