Emplacement	BOISBRIAND
Type d'actif	Automobile
Marque / Modèle / Année	KIA SPORTAGE EX 2023
NIV	KNDPVC5P7098691
Odomètre	43577 km
Nombre de clés	2

Rapport de dommages

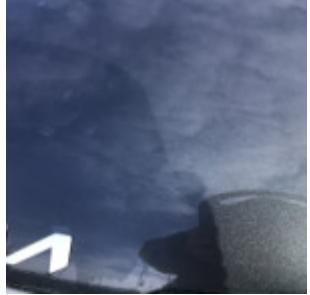
Section	Niveau de dommage	Types de dommage	Détails	Photo
Capot (centre)	Mineur	Éclat de peinture

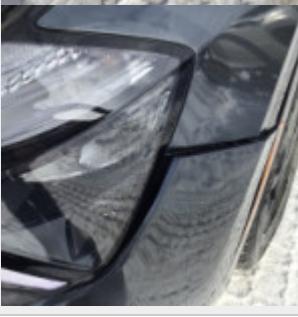
Section	Niveau de dommage	Types de dommage	Détails	Photo
Pare-chocs avant	Majeur	Bris, Besoin d'un remplacement

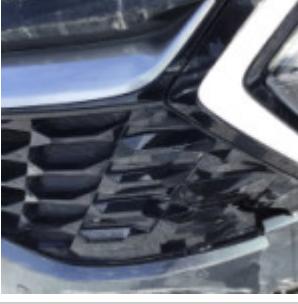
Grille avant	Majeur	Bris, Besoin d'un remplacement

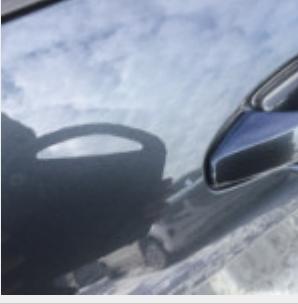
Porte avant gauche (section principale)	Majeur	Égratignure(s)

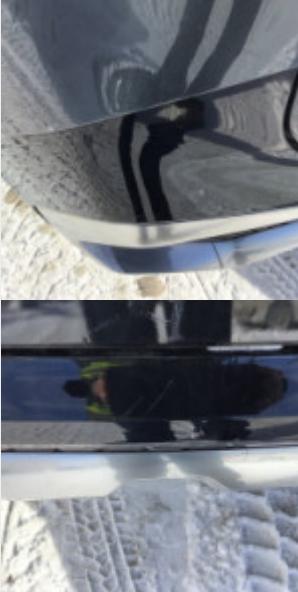
Pare-chocs arrière	Majeur	Égratignure(s)

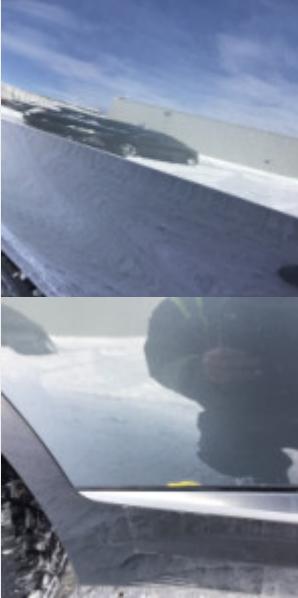
Porte arrière droite (section principale)	Majeur	Égratignure(s)

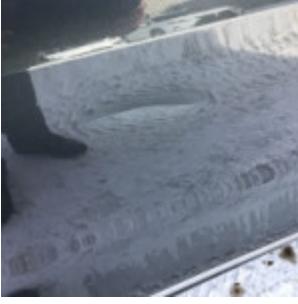
Porte avant droite (section principale)	Majeur	Égratignure(s)
