**Emplacement** BOISBRIAND  
**Type d'actif** Automobile  
**Marque / Modèle / Année** KIA SORENTO SX TURBO 2018  
**NIV** 5XYPKDA11JG392778  
**Odomètre** 319397 km  
**Nombre de clés** 1

**Rapport de dommages**

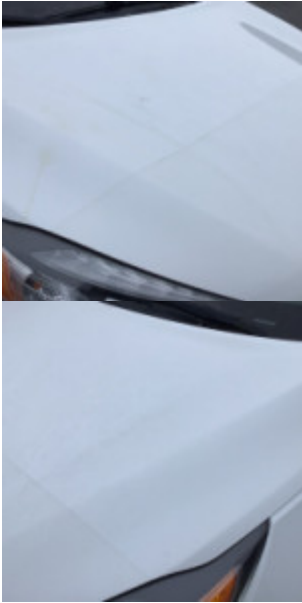
Section	Niveau de dommage	Types de dommage	Détails	Photo
Capot (centre)	Modéré	Éclat de peinture, Égratignure(s)

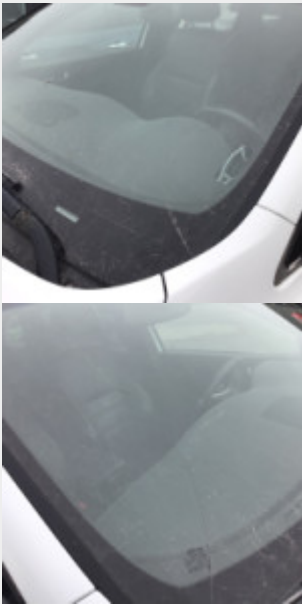
Pare-brise avant	Majeur	Bris, Besoin d'un remplacement

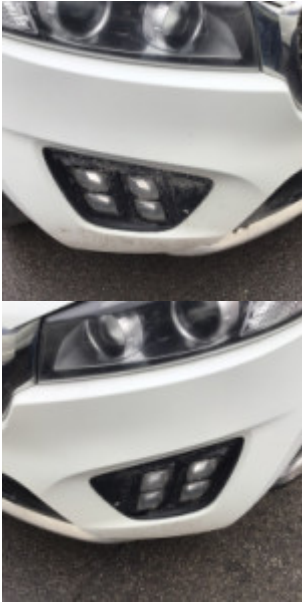
Section	Niveau de dommage	Types de dommage	Détails	Photo
Pare-chocs avant	Majeur	Éclat de peinture

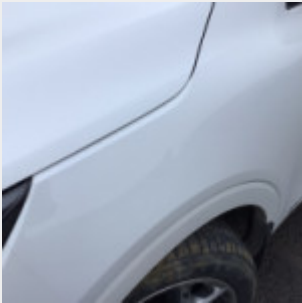
Aile avant gauche	Mineur	Éclat de peinture

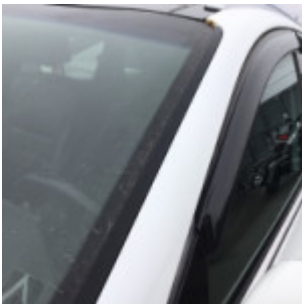
Haut des portes - côté gauche	Majeur	Éclat de peinture, Rouille

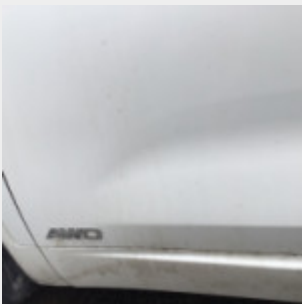
Porte avant gauche (section principale)	Mineur	Autre	poussières de freins

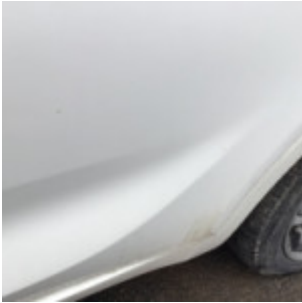
Section	Niveau de dommage	Types de dommage	Détails	Photo
Porte arrière gauche (section principale)	Mineur	Autre	poussières de freins

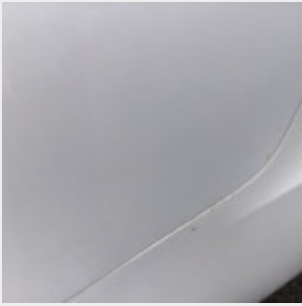
Aile arrière gauche	Mineur	Autre	poussières de freins

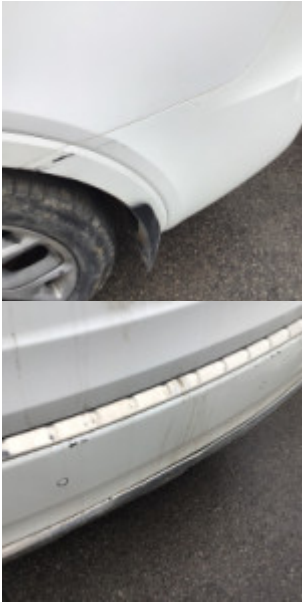
Pare-chocs arrière	Majeur	Égratignure(s)

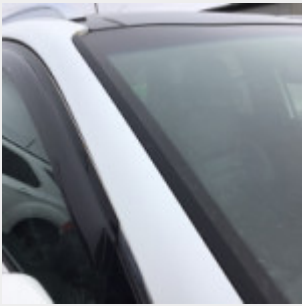
Haut de portes - côté droit	Majeur	Éclat de peinture, Rouille

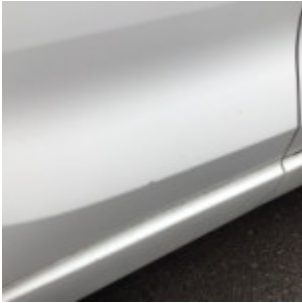
Section	Niveau de dommage	Types de dommage	Détails	Photo
Porte arrière droite (section principale)	Modéré	Égratignure(s)

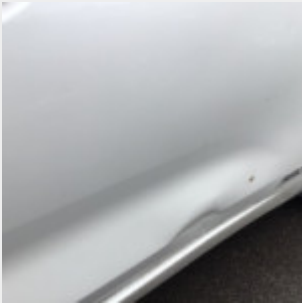
Porte avant droite (section principale)	Majeur	Bosse(s)

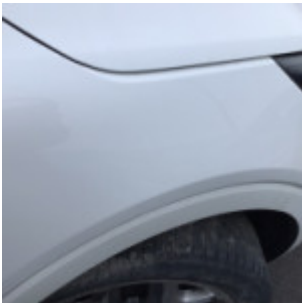
Aile avant droite	Mineur	Éclat de peinture
