| <b>Marque / Modèle / Année</b> | NISSAN ALTIMA 2017 |
| <b>NIV</b> | 1N4AL3AP3HN356553 |

**Rapport de dommages**

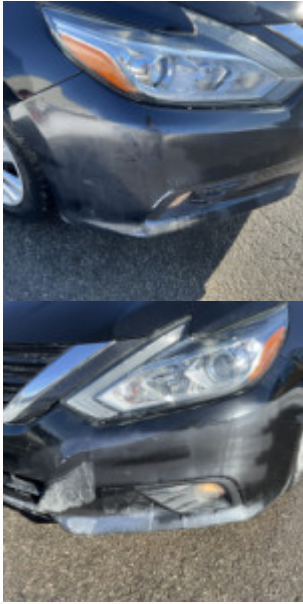
| Section | Niveau de dommage | Types de dommage | Détails | Photo |
|---|---|---|---|---|
| Pare-chocs avant | Majeur | Éclat de peinture, Égratignure(s), Taches | | |

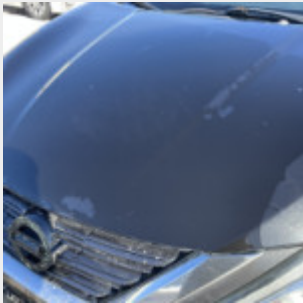
| Section | Niveau de dommage | Types de dommage | Détails | Photo |
|---|---|---|---|---|
| Capot (centre) | Modéré | Éclat de peinture | | |

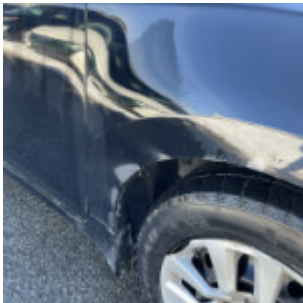
| Section | Niveau de dommage | Types de dommage | Détails | Photo |
|---|---|---|---|---|
| Aile avant droite | Majeur | Éclat de peinture, Retouche de peinture, Égratignure(s) | | |

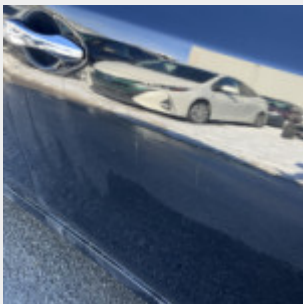
| Section | Niveau de dommage | Types de dommage | Détails | Photo |
|---|---|---|---|---|
| Porte avant droite (section principale) | Modéré | Égratignure(s) | | |

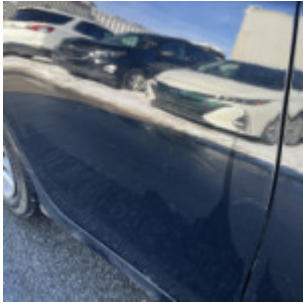
| Section | Niveau de dommage | Types de dommage | Détails | Photo |
|---|---|---|---|---|
| Porte arrière droite (section principale) | Modéré | Égratignure(s) | | |

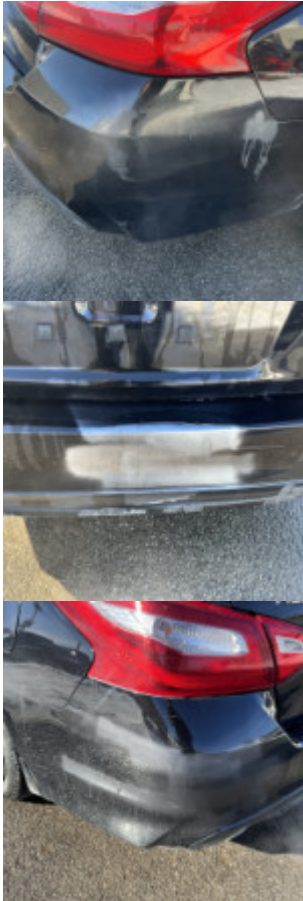
| Section | Niveau de dommage | Types de dommage | Détails | Photo |
|---|---|---|---|---|
| Pare-chocs arrière | Majeur | Besoin d'un remplacement | | |

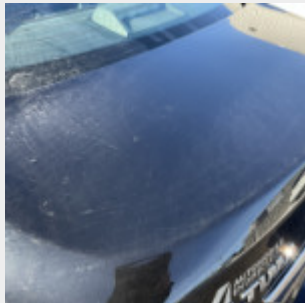
| Section | Niveau de dommage | Types de dommage | Détails | Photo |
|---|---|---|---|---|
| Valise | Majeur | Égratignure(s) | | |

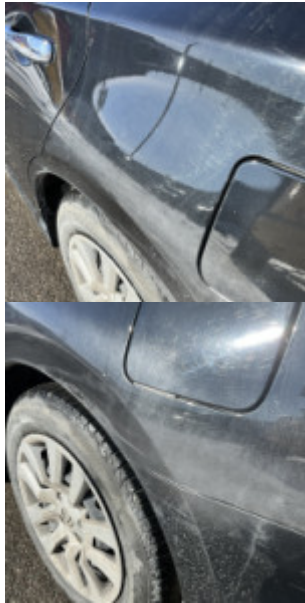
| Section | Niveau de dommage | Types de dommage | Détails | Photo |
|---|---|---|---|---|
| Aile arrière gauche | Majeur | Retouche de peinture, Égratignure(s) | | |

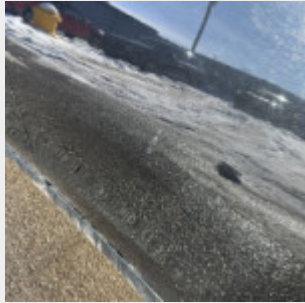
| Section | Niveau de dommage | Types de dommage | Détails | Photo |
|---|---|---|---|---|
| Porte arrière gauche (section principale) | Majeur | Égratignure(s) | | |

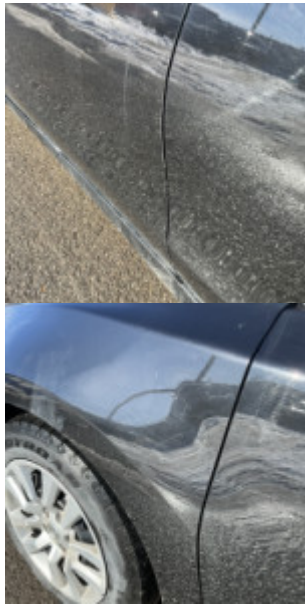
| Section | Niveau de dommage | Types de dommage | Détails | Photo |
|---|---|---|---|---|
| Porte avant gauche (section principale) | Majeur | Égratignure(s) | | |

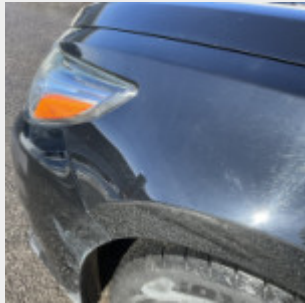
| Section | Niveau de dommage | Types de dommage | Détails | Photo |
|---|---|---|---|---|
| Aile avant gauche | Majeur | Éclat de peinture, Égratignure(s) | | |

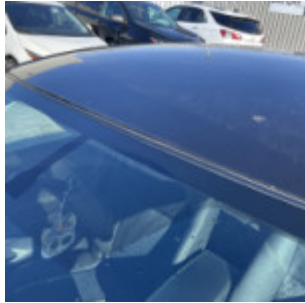
| Section | Niveau de dommage | Types de dommage | Détails | Photo |
|---|---|---|---|---|
| Toit | Mineur | Rouille | | |
