<b>Emplacement</b>	LÉVIS
<b>Type d'actif</b>	Remorque utilitaire
<b>Marque / Modèle / Année</b>	REMORQUE TRAIL VTFPP ET LOT D'OUTILS 2010
<b>NIV</b>	5NHUTS412AW042379
<b>Odomètre</b>	
<b>Nombre de clés</b>

**Rapport de dommages**

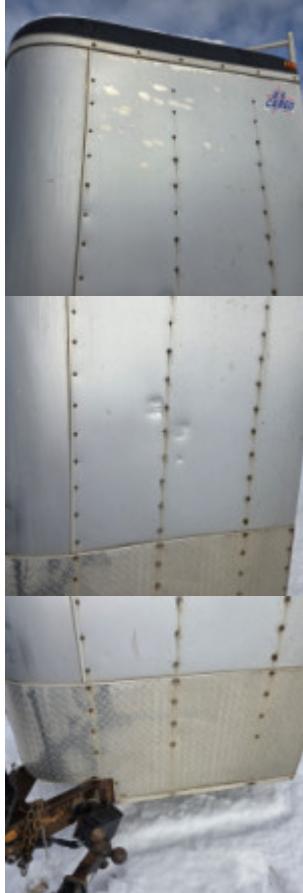
Section	Niveau de dommage	Types de dommage	Détails	Photo
Panneau avant gauche	Majeur	Bosse(s), Éclat de peinture, Rouille, Egratignure(s)

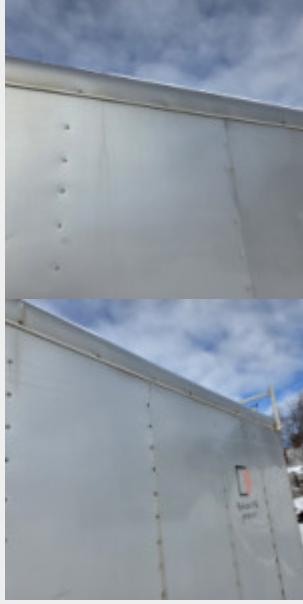
Panneau devant gauche	Modéré	Bosse(s), Éclat de peinture, Égratignure(s)

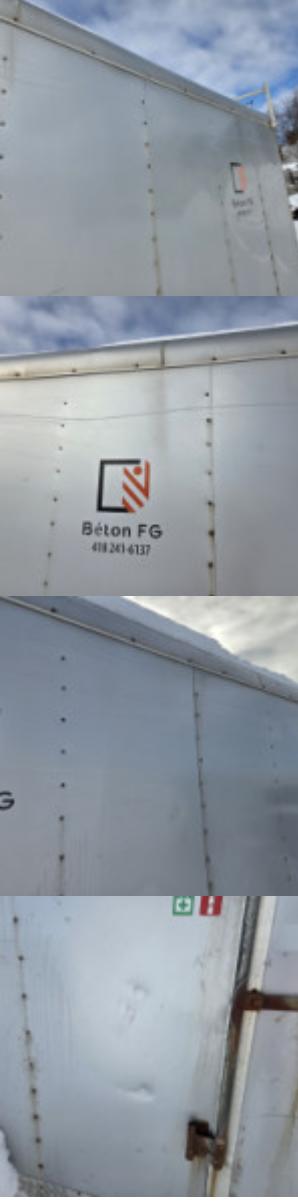
Section	Niveau de dommage	Types de dommage	Détails	Photo
Panneau milieu gauche	Modéré	Bosse(s), Éclat de peinture, Egratignure(s)

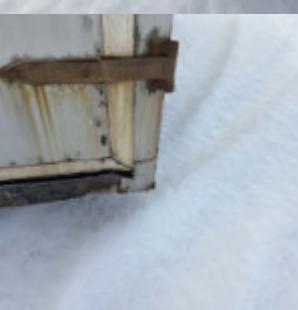
Panneau arrière	Majeur	Bris

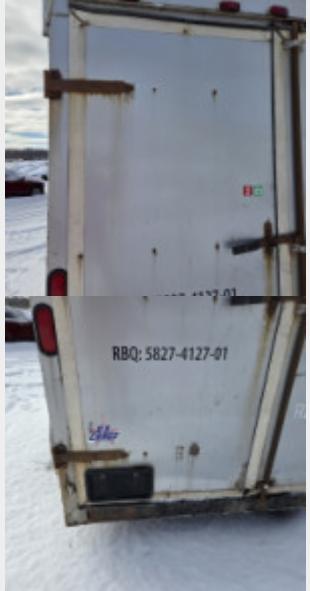
Section	Niveau de dommage	Types de dommage	Détails	Photo
Porte arrière gauche	Majeur	Bosse(s), Éclat de peinture, Rouille, Egratignure(s)

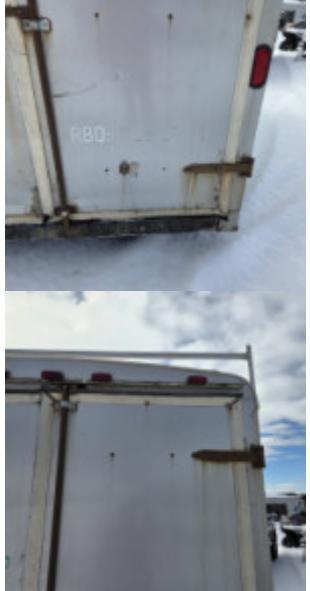
Porte arrière droite	Modéré	Bosse(s), Éclat de peinture, Rouille, Egratignure(s)

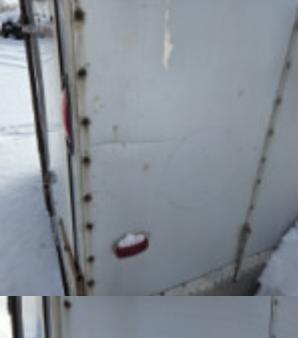
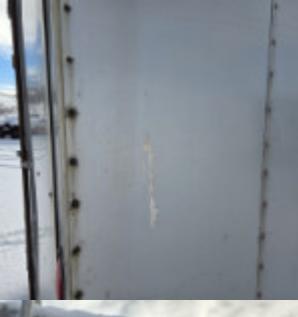
Section	Niveau de dommage	Types de dommage	Détails	Photo
Panneau arrière droite	Majeur	Bosse(s), Éclat de peinture, Égratignure(s)

Contour de l'aile droite	Majeur	Bris		
Panneau milieu droite	Majeur	Bosse(s), Éclat de peinture, Égratignure(s)

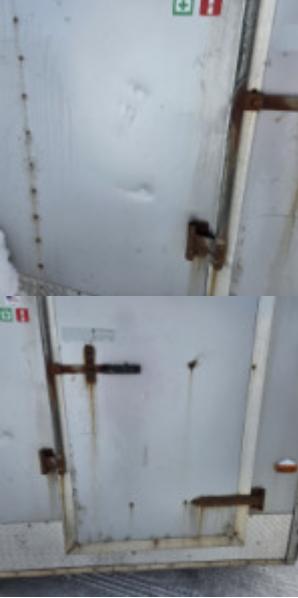
Section	Niveau de dommage	Types de dommage	Détails	Photo
Porte latérale	Modéré	Bosse(s), Éclat de peinture, Egratignure(s)

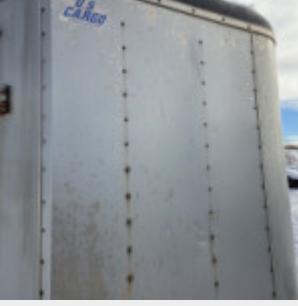
Panneau avant droite	Majeur	Bosse(s), Éclat de peinture, Rouille, Egratignure(s)

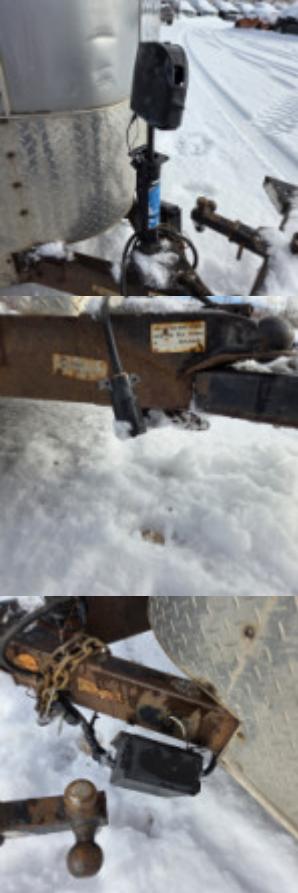
Section	Niveau de dommage	Types de dommage	Détails	Photo
Béquille	Majeur	Bris, Défectuosité
