<b>Emplacement</b>	BOISBRIAND
<b>Type d'actif</b>	Caravane à sellette
<b>Marque / Modèle / Année</b>	KEYSTONE LAREDO 303TG 2013
<b>NIV</b>	4YDT3032XDV602296
<b>Odomètre</b>	
<b>Nombre de clés</b>	1

**Rapport de dommages**

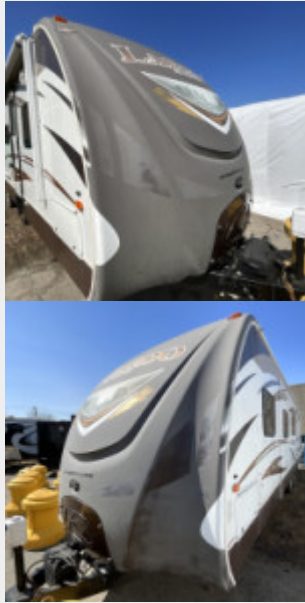
Section	Niveau de dommage	Types de dommage	Détails	Photo
Mur avant - section du bas	Mineur	Égratignure(s)

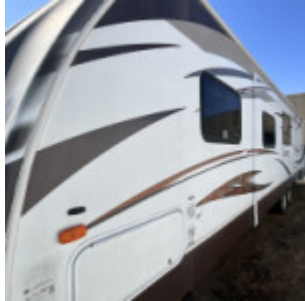
Mur avant - côté gauche	Mineur	Égratignure(s)

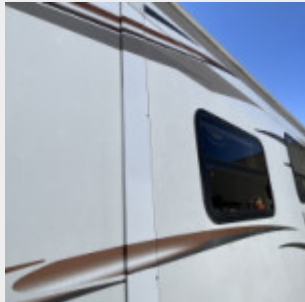
Mur section gauche - côté gauche	Mineur	Égratignure(s)

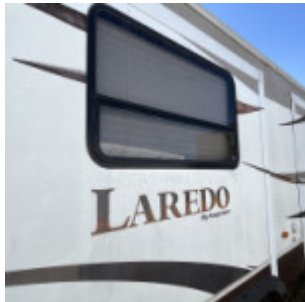
Section droite - côté gauche	Mineur	Égratignure(s)

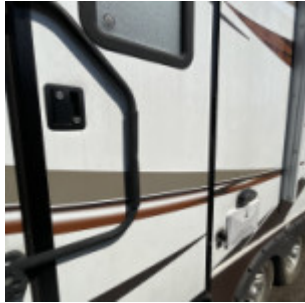
Section	Niveau de dommage	Types de dommage	Détails	Photo
Porte	Mineur	Égratignure(s)

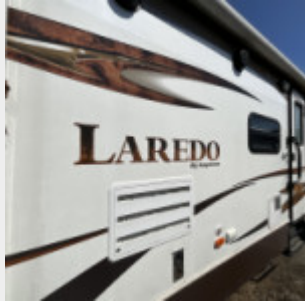
Section arrière - côté droite	Mineur	Égratignure(s)

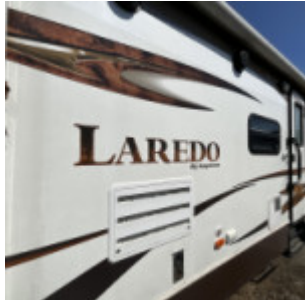
Section avant - côté droit	Mineur	Égratignure(s)

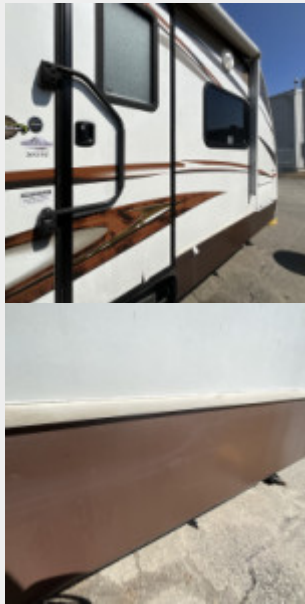
Section avant - côté droit	Mineur	Égratignure(s)
