**Emplacement** BOISBRIAND  
**Type d'actif** Automobile  
**Marque / Modèle / Année** HYUNDAI SANTA FE XL ULTIMATE 2019  
**NIV** KM8SNDHF5KU299440  
**Odomètre** 154697 km  
**Nombre de clés** 1

## Rapport de dommages

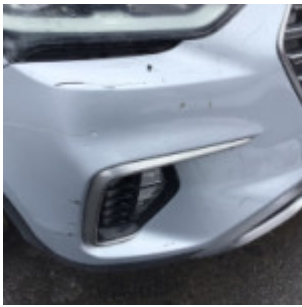
| Section | Niveau de dommage | Types de dommage | Détails | Photo |
|---|---|---|---|---|
| Pare-chocs avant | Majeur | Éclat de peinture, Égratignure(s) | | |

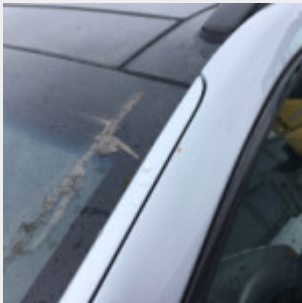
| Section | Niveau de dommage | Types de dommage | Détails | Photo |
|---|---|---|---|---|
| Haut des portes - côté gauche | Modéré | Éclat de peinture | | |

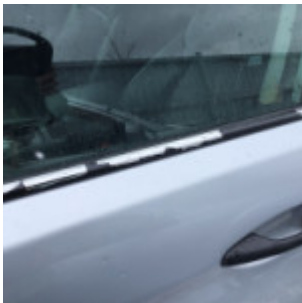
| Section | Niveau de dommage | Types de dommage | Détails | Photo |
|---|---|---|---|---|
| Porte avant gauche (section principale) | Majeur | Éclat de peinture | | |

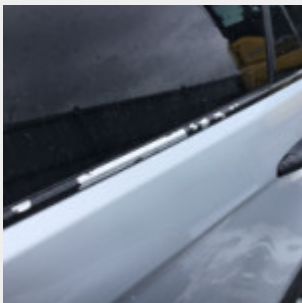
| Section | Niveau de dommage | Types de dommage | Détails | Photo |
|---|---|---|---|---|
| Porte arrière gauche (section principale) | Majeur | Éclat de peinture | | |

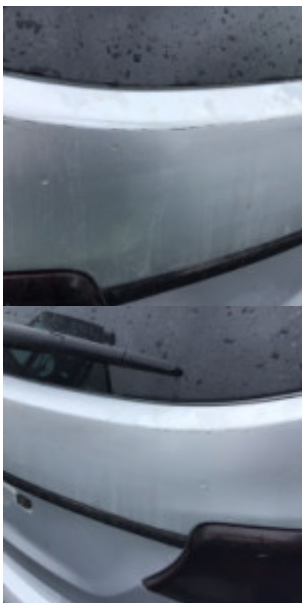
| Section | Niveau de dommage | Types de dommage | Détails | Photo |
|---|---|---|---|---|
| Arrière | Majeur | Égratignure(s) | | |

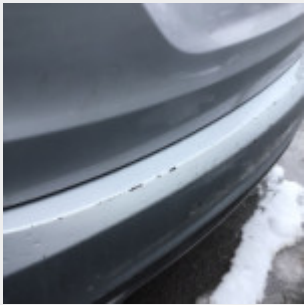
| Section | Niveau de dommage | Types de dommage | Détails | Photo |
|---|---|---|---|---|
| Pare-chocs arrière | Majeur | Égratignure(s) | | |

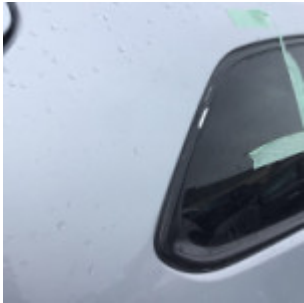
| Section | Niveau de dommage | Types de dommage | Détails | Photo |
|---|---|---|---|---|
| Aile arrière droite | Majeur | Éclat de peinture | | |

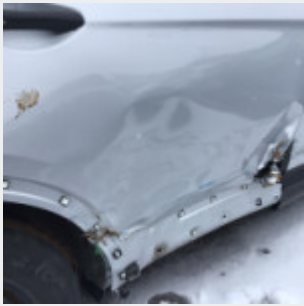
| Section | Niveau de dommage | Types de dommage | Détails | Photo |
|---|---|---|---|---|
| Porte arrière droite (section principale) | Majeur | Bosse(s) | | |

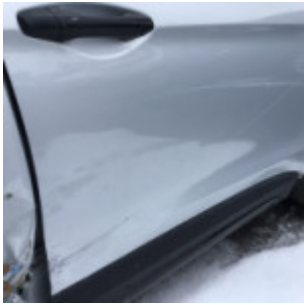
| Section | Niveau de dommage | Types de dommage | Détails | Photo |
|---|---|---|---|---|
| Porte avant droite (section principale) | Majeur | Bosse(s), Égratignure(s) | | |

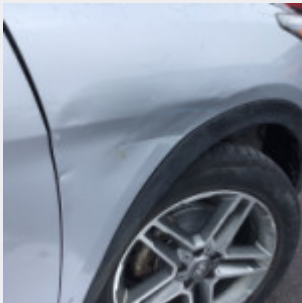
| Section | Niveau de dommage | Types de dommage | Détails | Photo |
|---|---|---|---|---|
| Aile avant droite | Majeur | Bosse(s), Égratignure(s) | | |

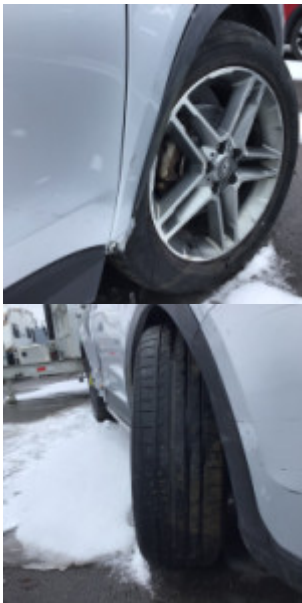
**Déclaration** Mention inconnue, Documentation du syndic vous sera remis pour le transfert de propriété  
Véhicule non fonctionnel(cardan brisé, ne peut avancer.)  
Fuite d'échappement  
La transmission n'embraye pas bien

| Section | Niveau de dommage | Types de dommage | Détails | Photo |
|---|---|---|---|---|
| Jante avant droite | Majeur | Bris, Autre | cardan briser | |
