<b>Emplacement</b>	BOISBRIAND
<b>Type d'actif</b>	Automobile
<b>Marque / Modèle / Année</b>	VOLKSWAGEN GOLF GTI AUTOBAHN 2018
<b>NIV</b>	3VW447AU6JM271950
<b>Odomètre</b>	147865 km
<b>Nombre de clés</b>	1

**Rapport de dommages**

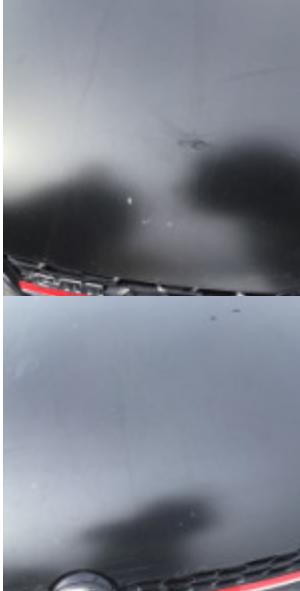
Section	Niveau de dommage	Types de dommage	Détails	Photo
Capot (centre)	Majeur	Éclat de peinture

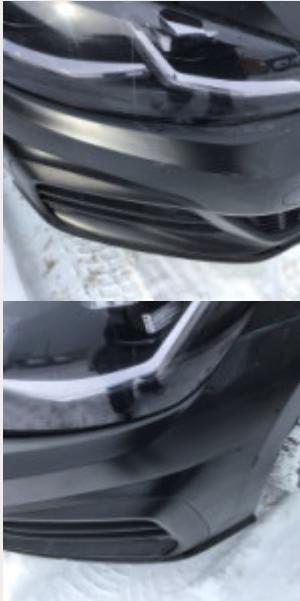
Pare-chocs avant	Majeur	Éclat de peinture

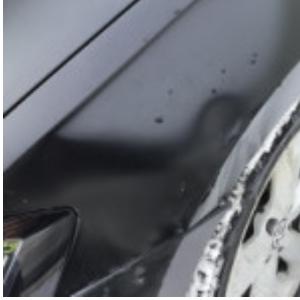
Aile avant gauche	Majeur	Bosse(s)

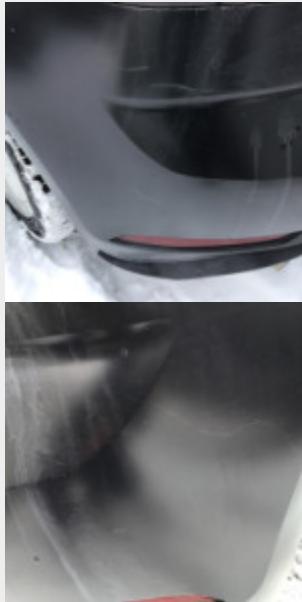
Section	Niveau de dommage	Types de dommage	Détails	Photo
Pare-chocs arrière	Mineur	Égratignure(s)

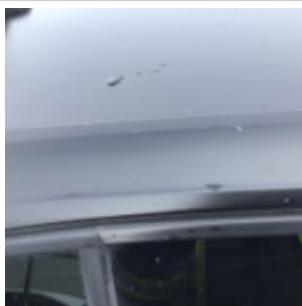
Haut de portes - côté droit	Majeur	Éclat de peinture

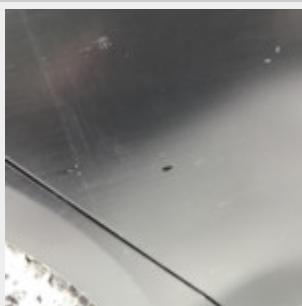
Porte arrière droite (section principale)	Mineur	Égratignure(s)

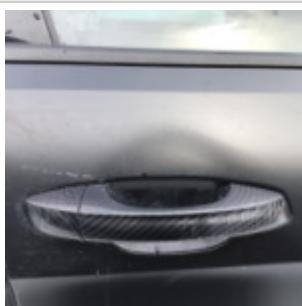
Porte avant droite (section principale)	Mineur	Égratignure(s)
