| <b>Marque / Modèle / Année</b> | AUDI Q3 KOMFORT 2022 |
| <b>NIV</b> | WA1AUCF39N1074265 |

**Rapport de dommages**

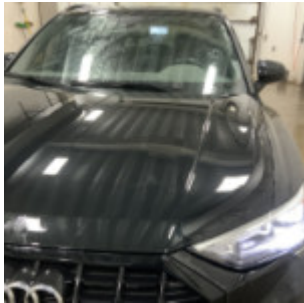
| Section | Niveau de dommage | Types de dommage | Détails | Photo |
|---|---|---|---|---|
| Capot (côté aile gauche) | Mineur | Éclat de peinture,<br>Égratignure(s) | | |

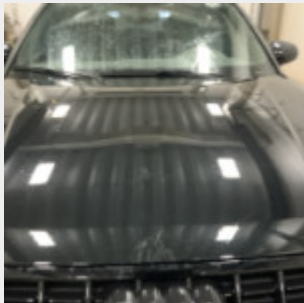
| Section | Niveau de dommage | Types de dommage | Détails | Photo |
|---|---|---|---|---|
| Capot (centre) | Mineur | Éclat de peinture, Égratignure(s) | | |

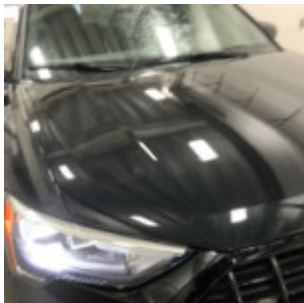
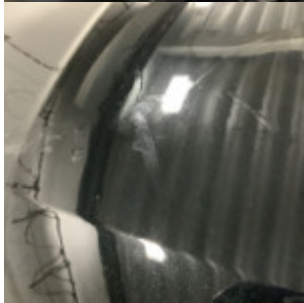
| Section | Niveau de dommage | Types de dommage | Détails | Photo |
|---|---|---|---|---|
| Capot (côté aile droite) | Modéré | Bosse(s), Éclat de peinture, Égratignure(s) | | <br> |

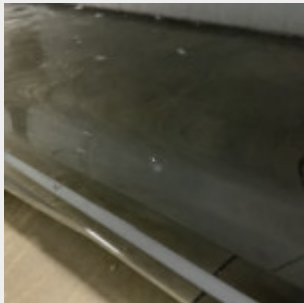
| Section | Niveau de dommage | Types de dommage | Détails | Photo |
|---|---|---|---|---|
| Porte avant gauche (section principale) | Modéré | Éclat de peinture | | |
