Emplacement	BOISBRIAND
Type d'actif	Automobile
Marque / Modèle / Année	MERCEDES-BENZ C-CLASS C350W 4-M 2011
NIV	WDDGF8HB0BA529646
Odomètre	145478 km
Nombre de clés	2

Rapport de dommages

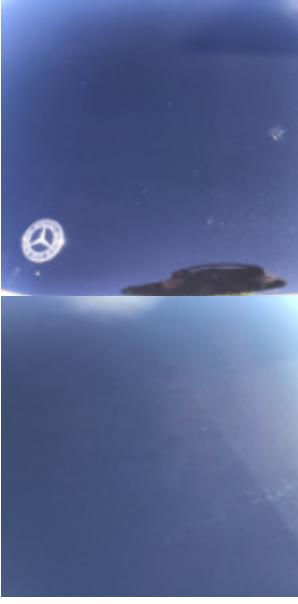
Section	Niveau de dommage	Types de dommage	Détails	Photo
Capot (centre)	Majeur	Éclat de peinture

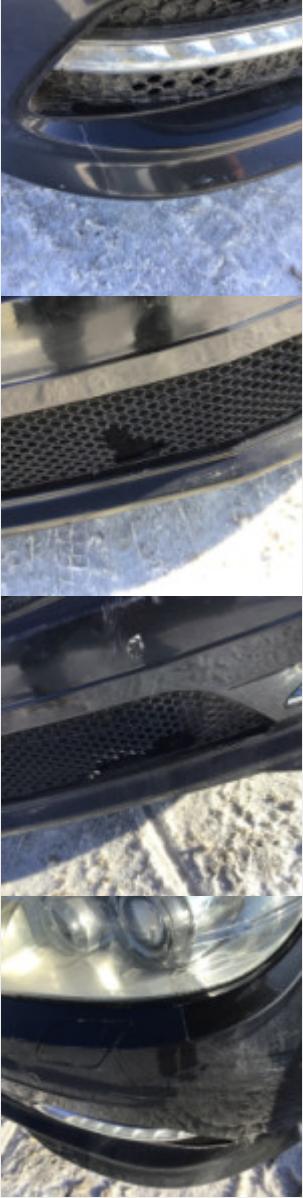
Section	Niveau de dommage	Types de dommage	Détails	Photo
Pare-chocs avant	Majeur	Bris, Éclat de peinture	petit grillage briser

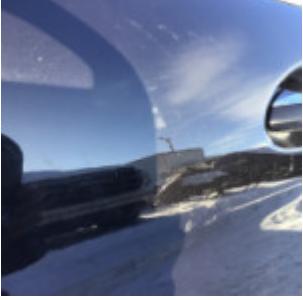
Porte avant gauche (section principale)	Majeur	Retouche de peinture

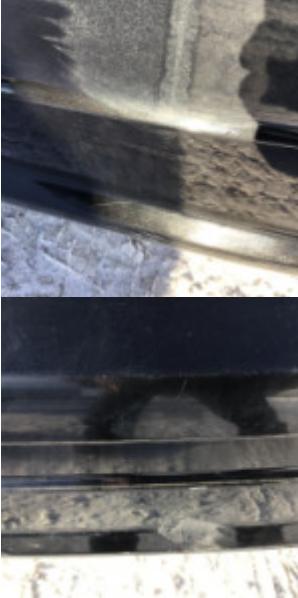
Pare-chocs arrière	Majeur	Égratignure(s)
