Emplacement	BOISBRIAND
Type d'actif	Automobile
Marque / Modèle / Année	FORD FOCUS SE 2017
NIV	1FADP3F20HL226742
Odomètre	108422 km
Nombre de clés	1

Rapport de dommages

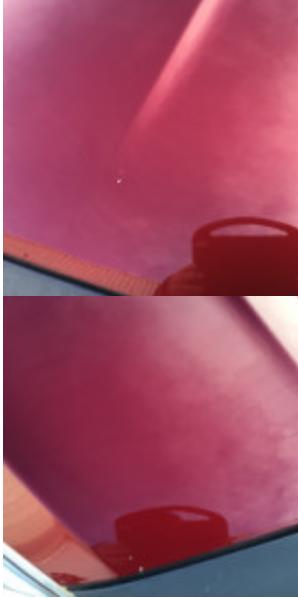
Section	Niveau de dommage	Types de dommage	Détails	Photo
Capot (centre)	Majeur	Éclat de peinture

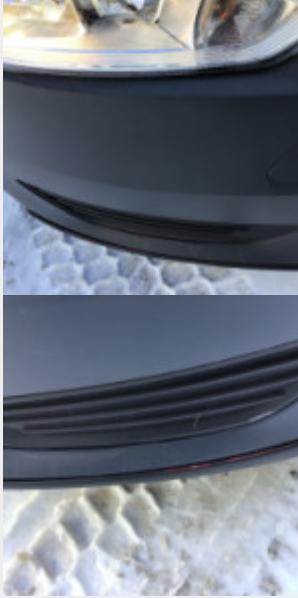
Pare-chocs avant	Majeur	Égratignure(s)	pas de la même couleur

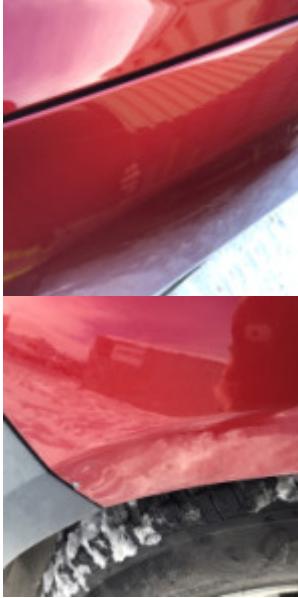
Section	Niveau de dommage	Types de dommage	Détails	Photo
Aile avant gauche	Majeur	Éclat de peinture, Égratignure(s)

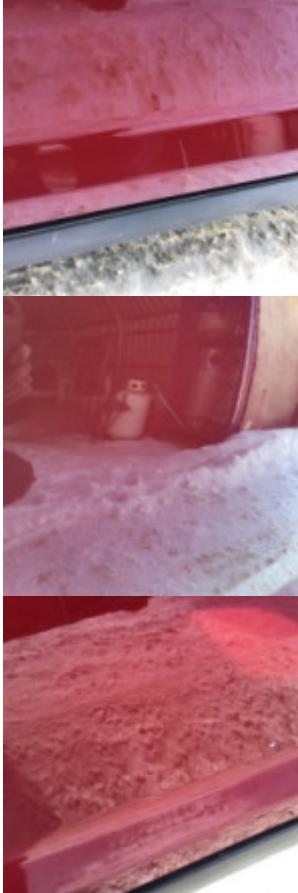
Section	Niveau de dommage	Types de dommage	Détails	Photo
Porte avant gauche (section principale)	Majeur	Éclat de peinture, Égratignure(s)

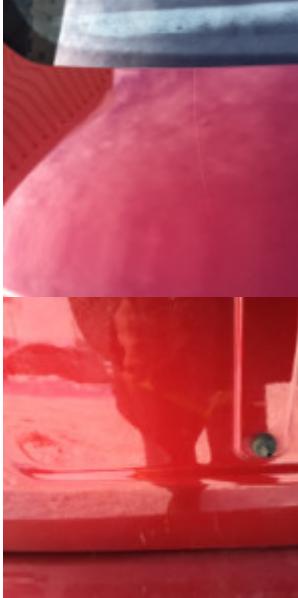
Valise	Majeur	Égratignure(s)

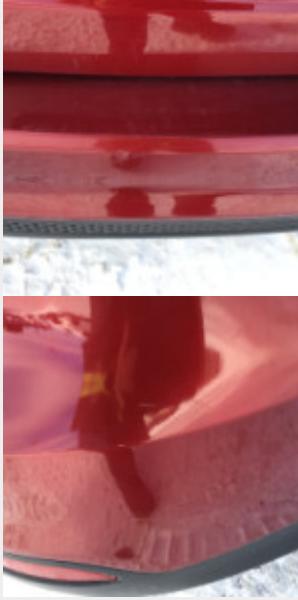
Pare-chocs arrière	Majeur	Égratignure(s)
