Emplacement	LÉVIS
Type d'actif	Automobile
Marque / Modèle / Année	MITSUBISHI LANCER 2015
NIV	JA32U2FU4FU604038
Odomètre	227161 km
Nombre de clés	1

Rapport de dommages

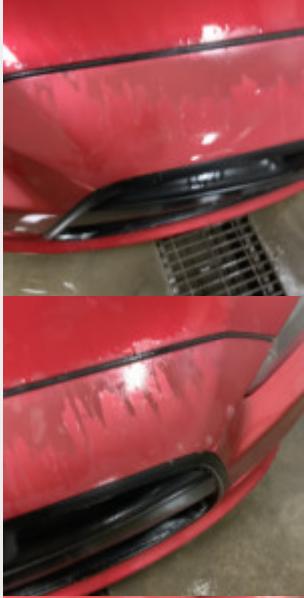
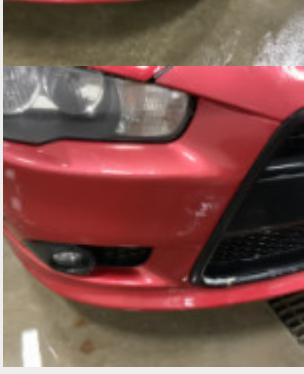
Section	Niveau de dommage	Types de dommage	Détails	Photo
Pare-chocs avant	Modéré	Éclat de peinture, Egratignure(s)

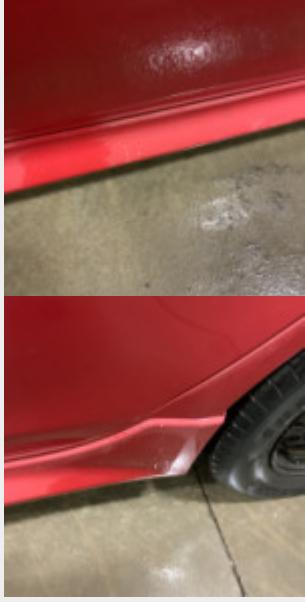
Section	Niveau de dommage	Types de dommage	Détails	Photo
Jupe gauche	Modéré	Égratignure(s)

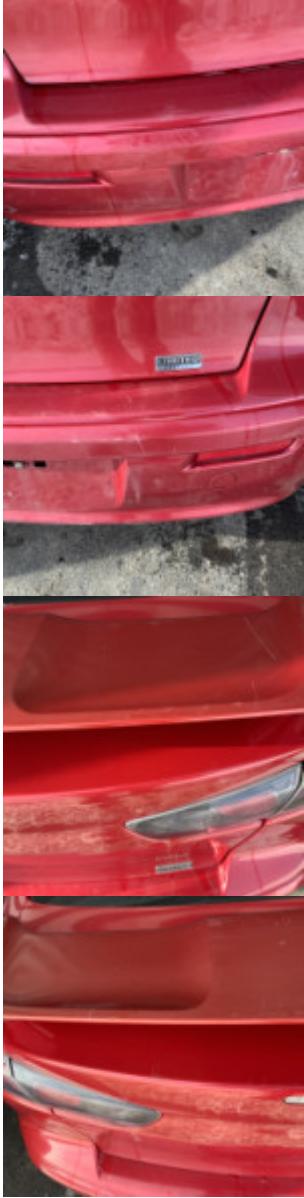
Section	Niveau de dommage	Types de dommage	Détails	Photo
Pare-chocs arrière	Modéré	Égratignure(s)

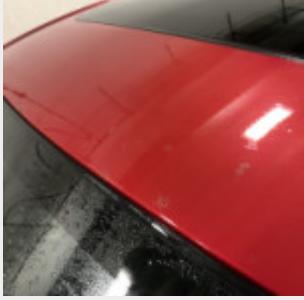
Toit	Modéré	Rouille

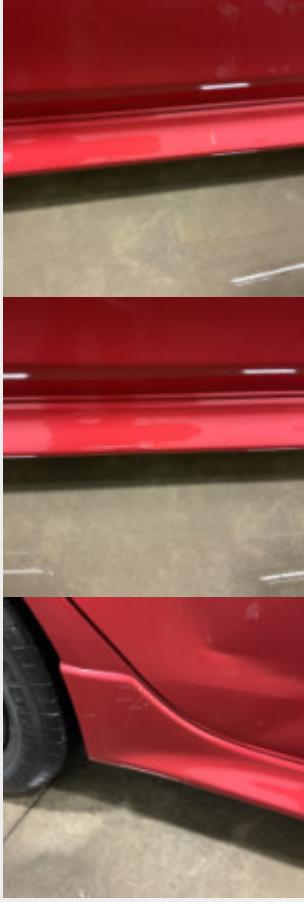
Jupe droite	Modéré	Éclat de peinture, Égratignure(s)

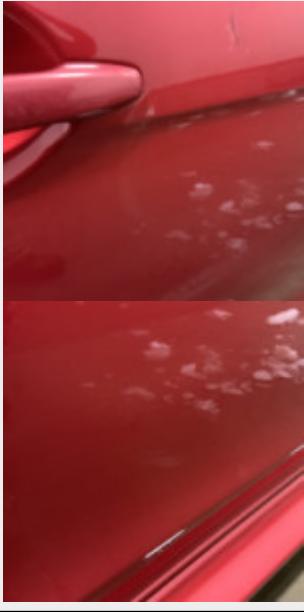
Porte avant droite (section principale)	Mineur	Égratignure(s)
