Emplacement	LÉVIS
Type d'actif	Automobile
Marque / Modèle / Année	DODGE JOURNEY SE PLUS 2016
NIV	3C4PDCAB7GT213612
Odomètre	130158 km
Nombre de clés	1

Rapport de dommages

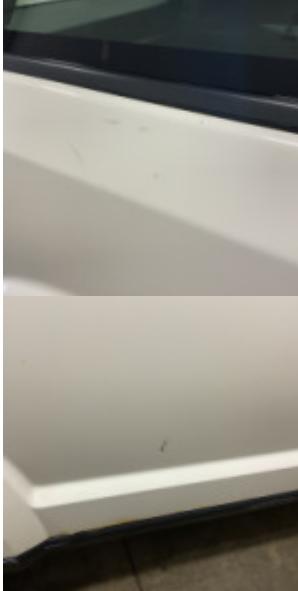
Section	Niveau de dommage	Types de dommage	Détails	Photo
Porte arrière droite (section principale)	Modéré	Rouille, Égratignure(s)
