Emplacement	LÉVIS
Type d'actif	Automobile
Marque / Modèle / Année	MITSUBISHI OUTLANDER SE 2023
NIV	JA4J4UA85PZ602915
Odomètre	252942 km
Nombre de clés	1

Rapport de dommages

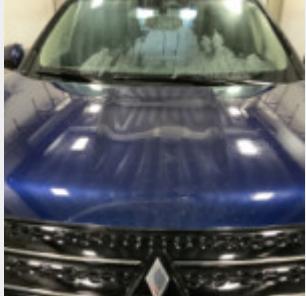
Section	Niveau de dommage	Types de dommage	Détails	Photo
Capot (centre)	Modéré	Éclat de peinture, Égratignure(s)

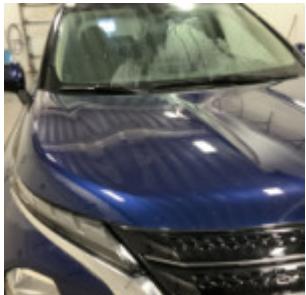
Capot (côté aile droite)	Modéré	Éclat de peinture, Égratignure(s)

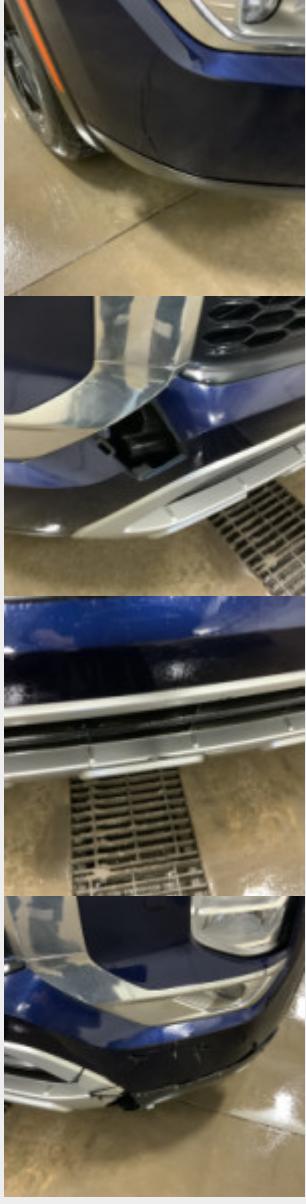
Section	Niveau de dommage	Types de dommage	Détails	Photo
Pare-chocs avant	Majeur	Bris, Besoin d'un remplacement

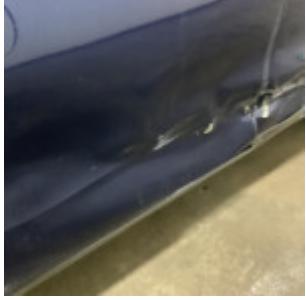
Porte avant gauche (section principale)	Majeur	Bosse(s), Besoin d'un remplacement, Éclat de peinture, Égratignure(s)

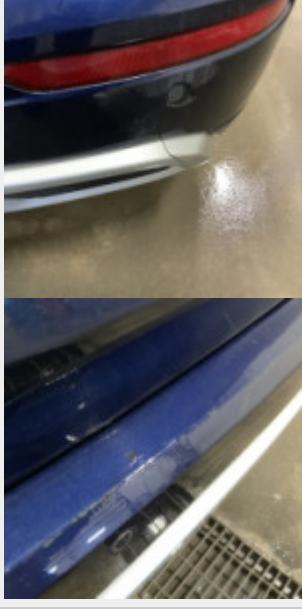
Pare-chocs arrière	Modéré	Bris, Égratignure(s)
