Emplacement	LÉVIS
Type d'actif	Automobile
Marque / Modèle / Année	TOYOTA COROLLA HATCHBACK SE 2021
NIV	JTNK4MBE8M3126524
Odomètre	136744 km
Nombre de clés	2

Rapport de dommages

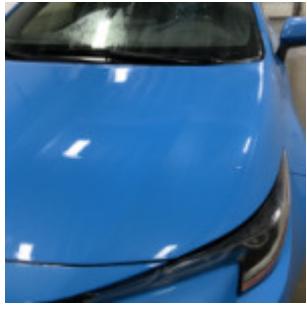
Section	Niveau de dommage	Types de dommage	Détails	Photo
Capot (côté aile gauche)	Mineur	Éclat de peinture, Égratignure(s)

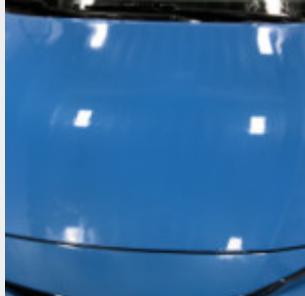
Section	Niveau de dommage	Types de dommage	Détails	Photo
Capot (centre)	Mineur	Éclat de peinture, Égratignure(s)

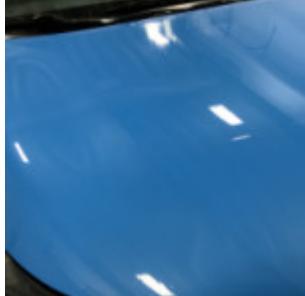
Capot (côté aile droite)	Mineur	Éclat de peinture, Égratignure(s)

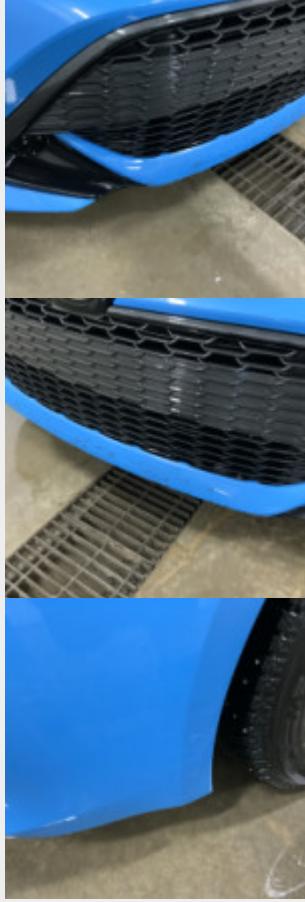
Pare-chocs avant	Modéré	Éclat de peinture

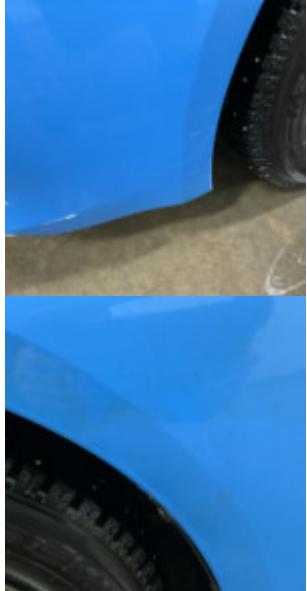
Section	Niveau de dommage	Types de dommage	Détails	Photo
Aile avant gauche	Mineur	Égratignure(s)

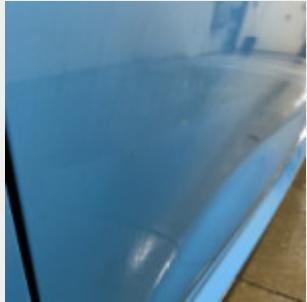
Porte avant gauche (section principale)	Modéré	Bosse(s), Égratignure(s)

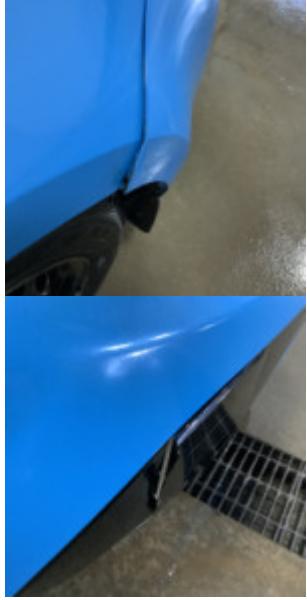
Pare-chocs arrière	Modéré	Bris, Besoin d'un remplacement

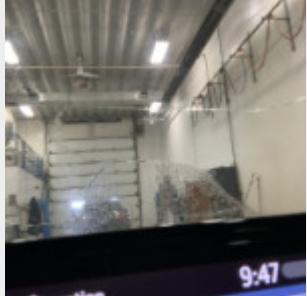
Section	Niveau de dommage	Types de dommage	Détails	Photo
Pare-brise avant	Majeur	Bris, Besoin d'un remplacement
